Объект культурного наследия регионального значения
«Дом С.Е. Грацинского»,
расположенный по адресу:
г. Пермь, ул. 25 Октября, 47/Малышева, 14

**Проект реставрации и приспособления к
современному использованию.**

Книга 2. Предварительные исследования.

Шифр: МК-0356300030519000038-ПР

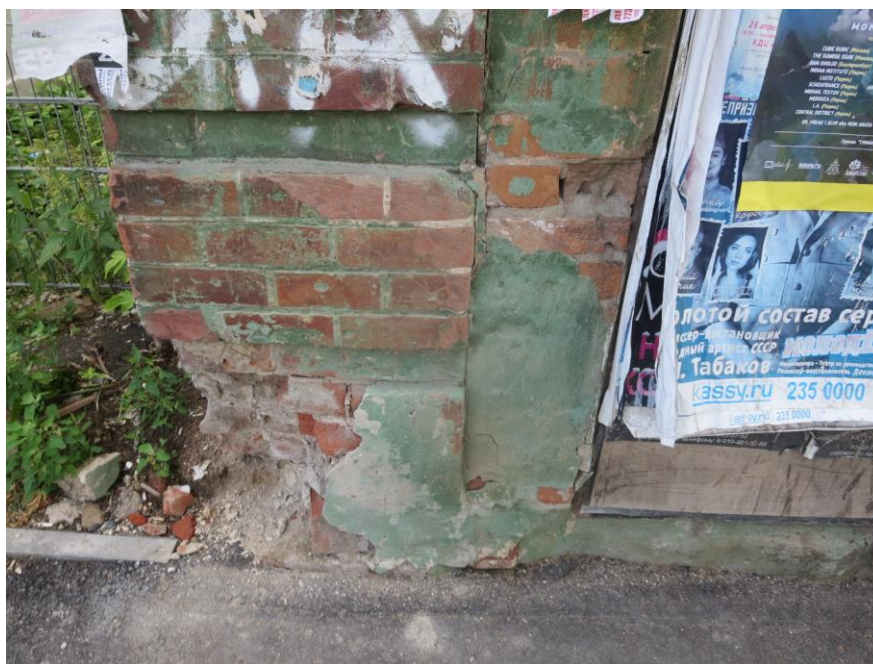
№	Место расположения	Вид дефекта	Уровень техническ. состояния	Прим.
1	2	3	4	5
1	Фасады. Цоколь	Локальные следы разрушения. Трещины. Замачивание кладки цоколя, вымывание раствора кладки, деструкция кирпичной кладки.	IV	Фото 1-6
2	Отмостки, крыльца и ступени.	Отмостка отсутствует по всему периметру здания, кроме главного (восточного) фасада. Отсутствует крыльцо.	IV	Фото 7
4	Фасады. Стены	Трещины, раскрытие деформационного шва до 3 см. Утрата покрасочного слоя. Замачивание фасада, вымывание раствора из швов кирпичной кладки, локальные разрушения кирпича. Разрушение перемычек оконных проемов (дворовый западный фасад).	IV-V	Фото 8-11, 19
5	Фасады. Детали	Выветривание и разрушение кладки карниза. Вымывание раствора из швов между карнизными плитами. Локальные утраты кирпича. Следы переувлажнения. Утрата покрасочного слоя. Коррозия и частичное отсутствие отливов на выступающих частях декоративных элементов фасада, на оконных проемах. Утрата декоративных элементов (столбики парапета)	III	Фото 12,13

Фото 2. г. Пермь, ул. 25 Октября, 47. «Дом Грацинского».
Разрушение цоколя на главном фасаде.

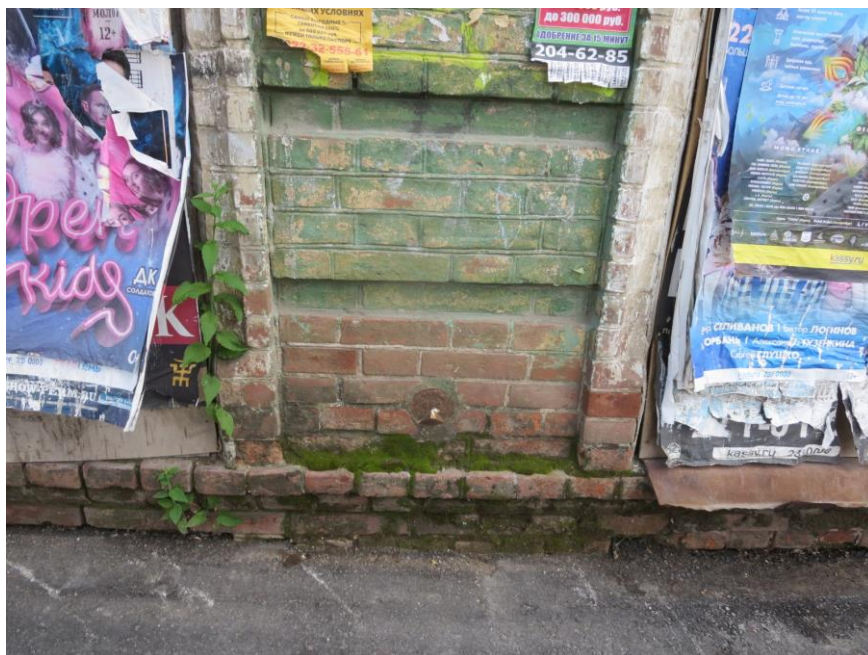
Фото 3. г. Пермь, ул. 25 Октября, 47. «Дом Грацинского».
Следы биопоражения цоколя на главном фасаде.

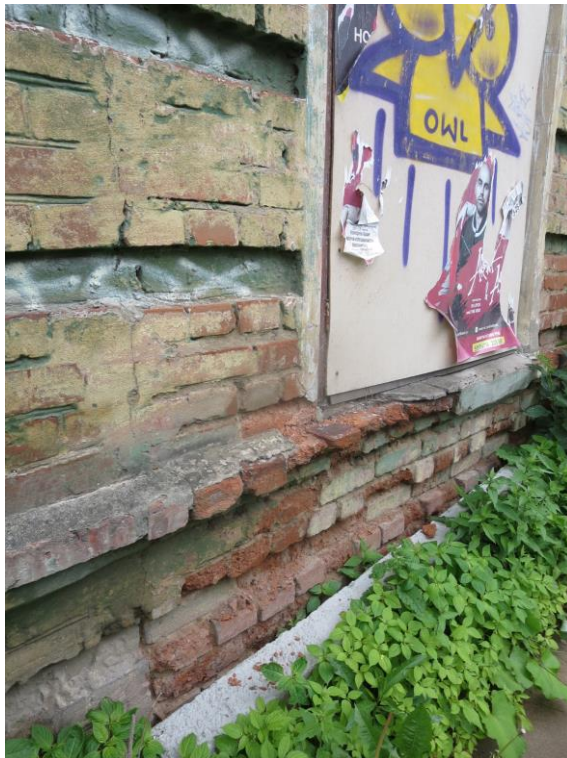
Фото 5. г. Пермь, ул. 25 Октября, 47. «Дом Грацинского».
Разрушение кирпичной кладки.

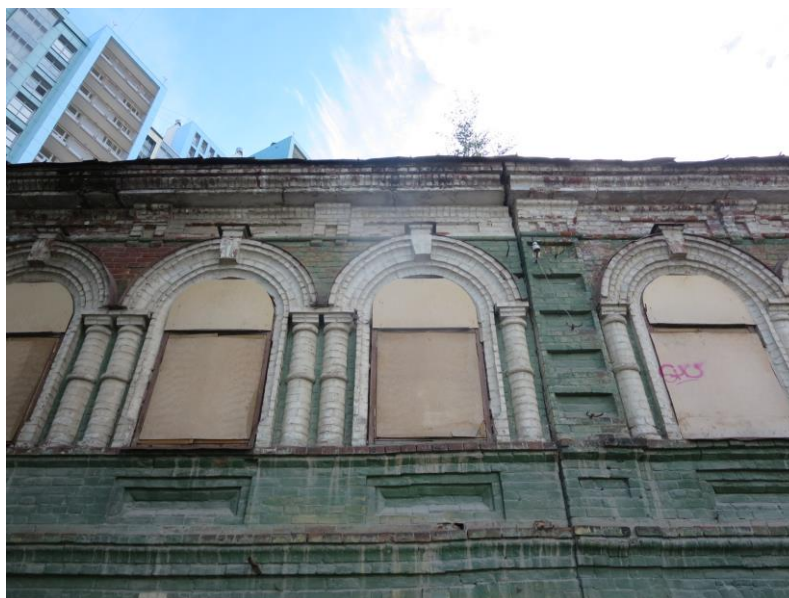
Фото 8. г. Пермь, ул. 25 Октября, 47. «Дом Грацинского».
Раскрытие деформационного шва.

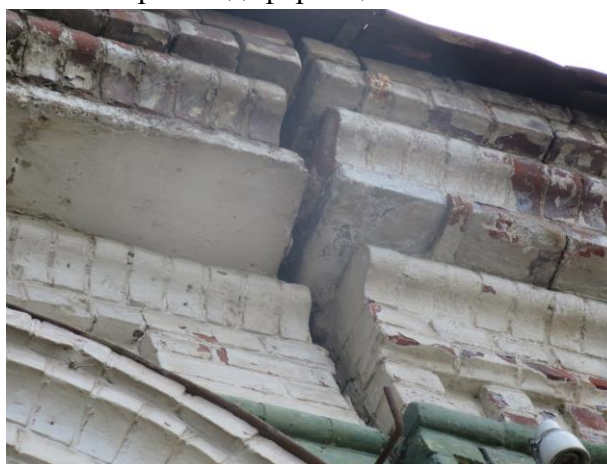
Фото 9. Раскрытие деформационного шва.

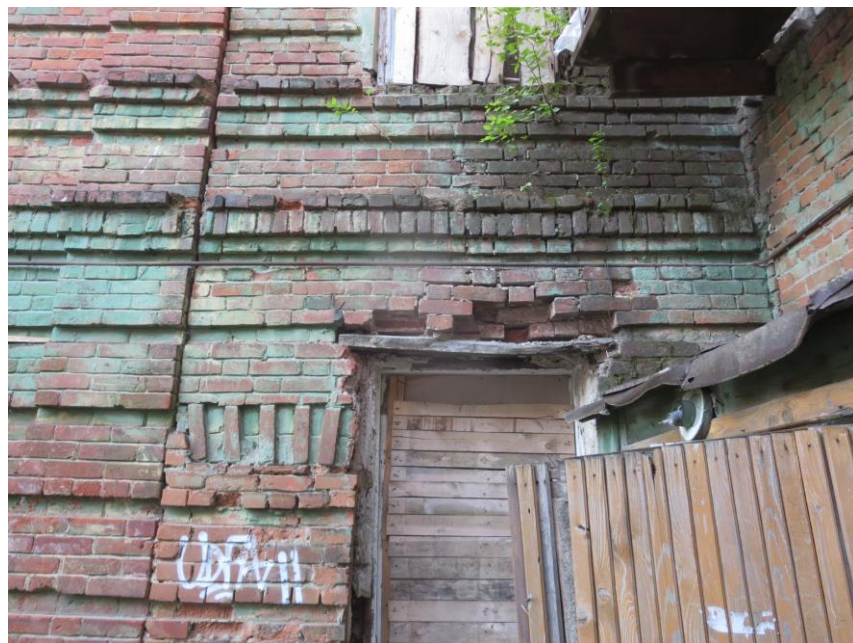
Фото 11. г. Пермь, ул. 25 Октября, 47. «Дом Грачинского».
Разрушение кирпичной кладки.

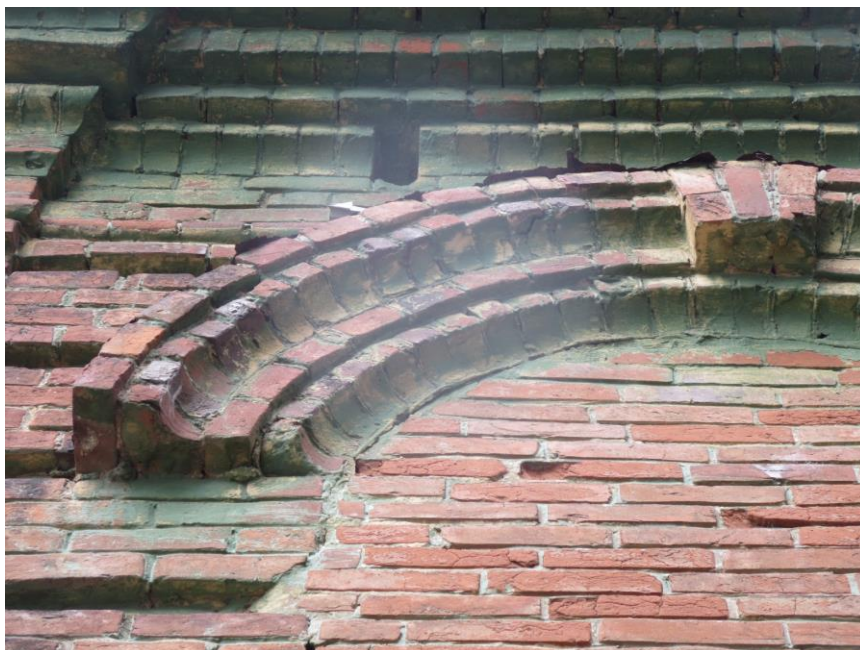
Фото 12. г. Пермь, ул. 25 Октября, 47. «Дом Грацинского».
Незащищенные от атмосферных осадков выступающей части декора .

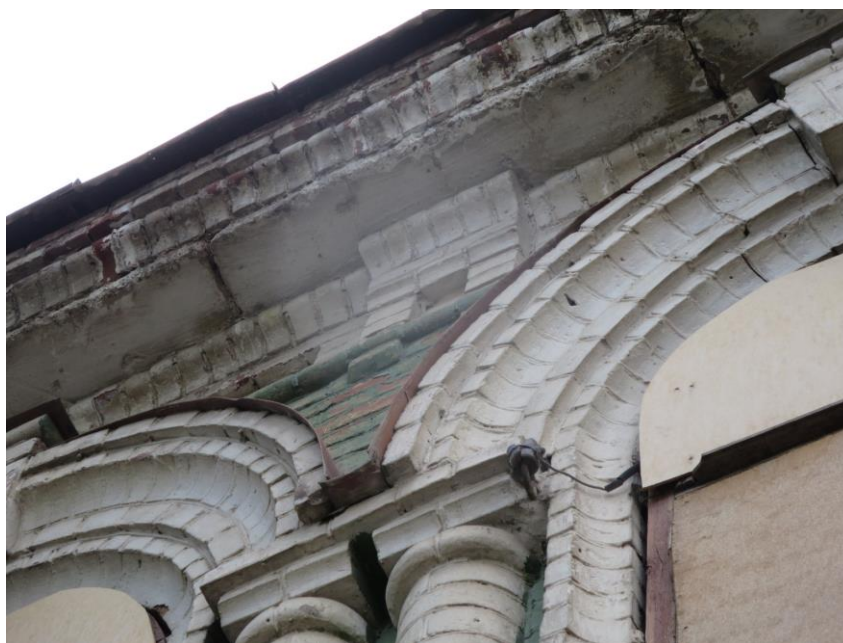
Фото 13. г. Пермь, ул. 25 Октября, 47. «Дом Грацинского».
Следы переувлажнения, шелушения покрасочного слоя.

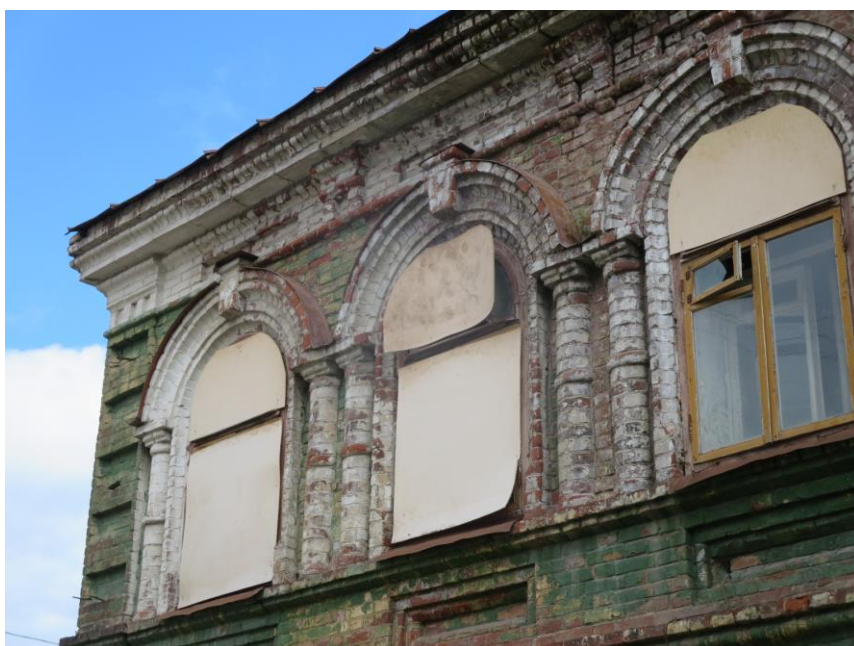
Фото 15. г. Пермь, ул. 25 Октября, 47. «Дом Грацинского».
Следы переувлажнения, шелушения покрасочного слоя.

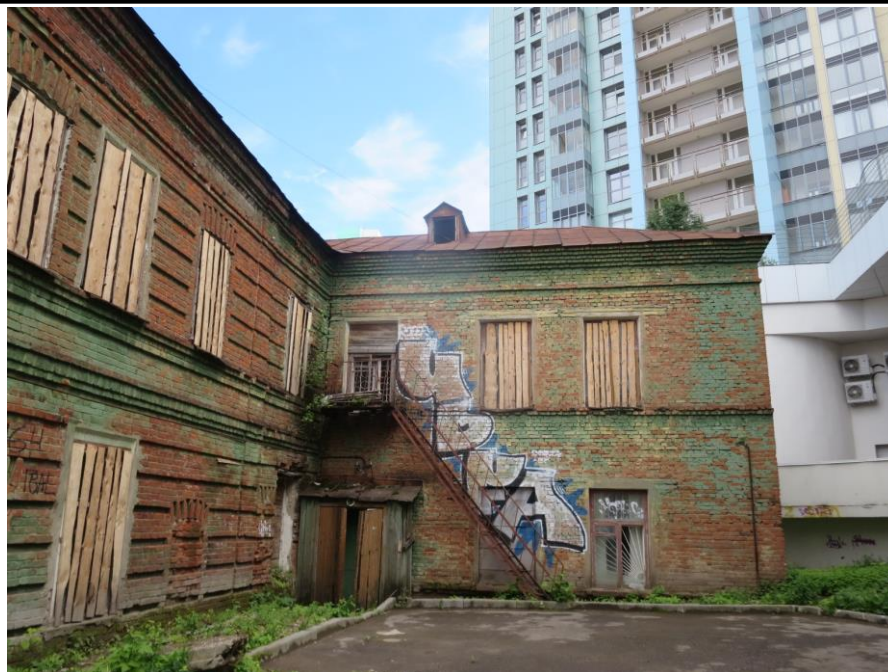
Фото 16. г. Пермь, ул. 25 Октября, 47. «Дом Грацинского». Дворовой фасад. Заложенные, закрытые оконные проемы.

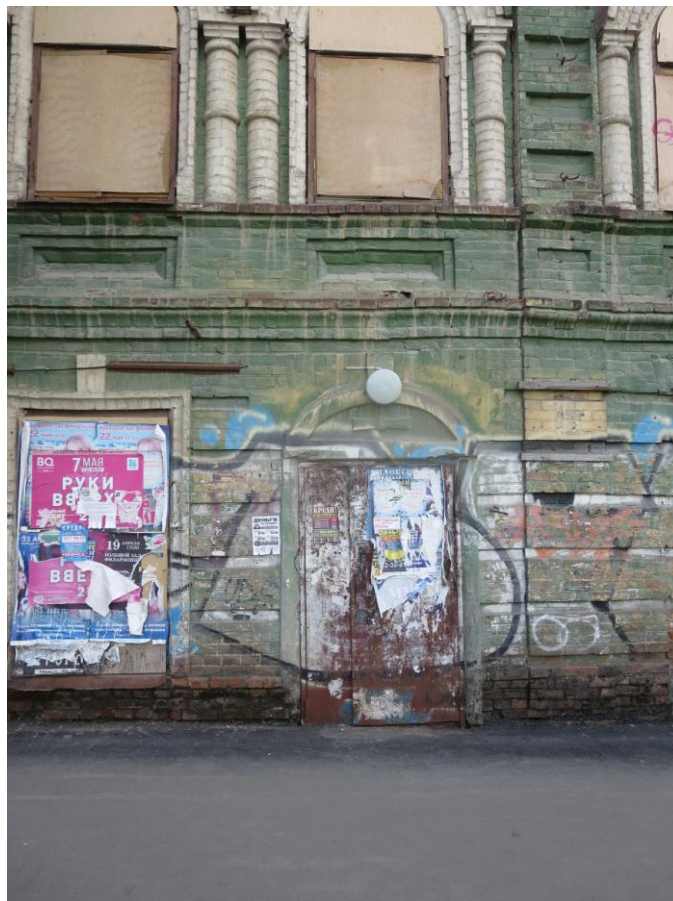
Фото 17. г. Пермь, ул. 25 Октября, 47. «Дом Грацинского». Главный вход. Отсутствие крыльца, козырька, визуальное несоответствие историческому облику здания.

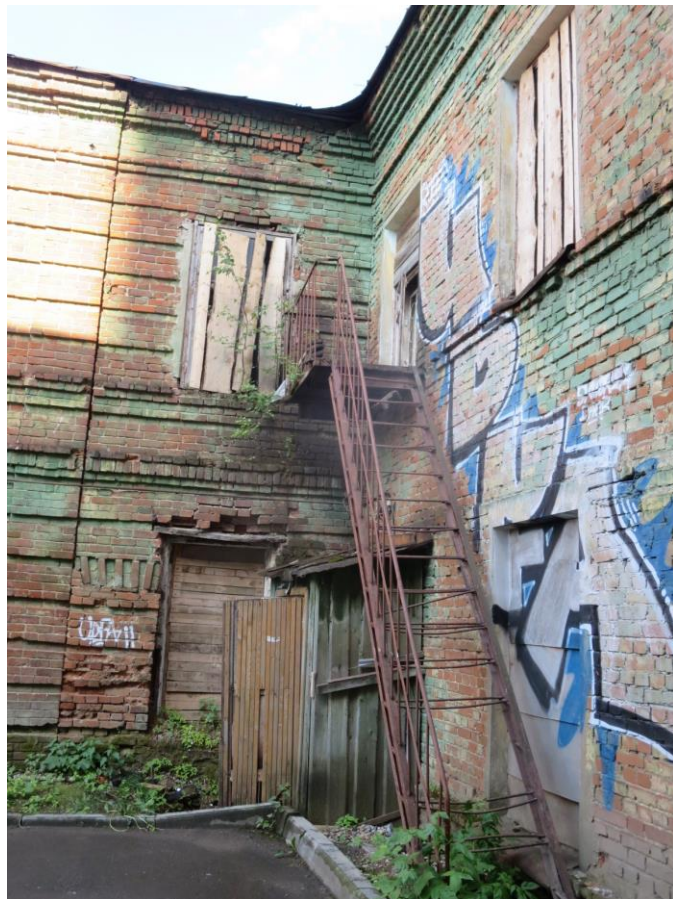
Фото 18. г. Пермь, ул. 25 Октября, 47. «Дом Грацинского».
Дворовой фасад. Ветхий вход.
Эвакуационная лестница со второго этажа в аварийном состоянии.

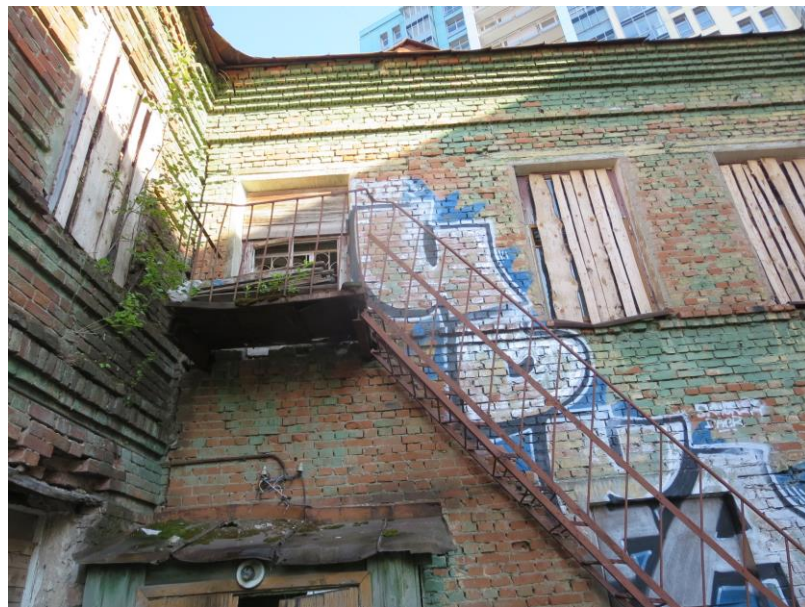
Фото 19. г. Пермь, ул. 25 Октября, 47. «Дом Грацинского».
Дворовой фасад. Разрушение дверного проема на втором этаже. Трещина с раскрытием
по деформационному шву в углу здания.

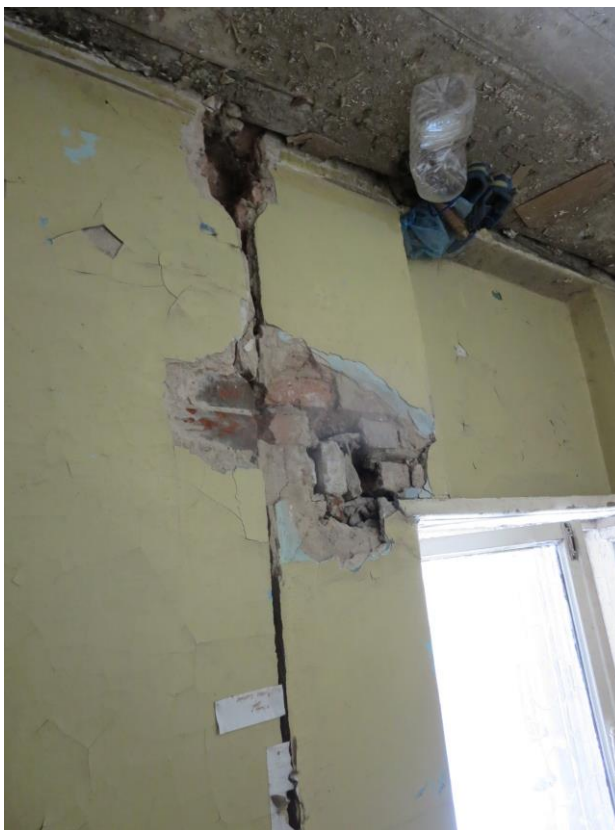
шелушение покрасочного слоя, а также местами отсутствуют стекла. Все оконные проемы (кроме одного на втором этаже главного фасада по ул. 25 Октября) защиты снаружи фанерой, листами ДСП и досками		
7	Главный вход. Дополнительные входы и выходы. Дверные заполнения	Главный вход (проем и дверное заполнение) непервоначальный, не соответствует основному декоративному рисунку фасада. Отсутствует крыльцо. Дверное заполнение входа в техподполье отсутствует, лестничный марш разрушен, замусорен. Ветхий внешний тамбур входа первого этажа- со стороны двора. Аварийный выход со второго этажа дворового фасада осуществляется через оконный проем. Отмечена коррозия и ветхость эвакуационной металлической лестницы.	V	Фото 17-19
8	Помещения. Стены и перегородки	Шелушение покрасочного слоя, переувлажнение, локальные участки обрушения штукатурного слоя несущих стен. Сколы, трещины, в том числе в наружной стене в зоне деформационного шва. Перегородки частично разрушены.	IV	Фото 20-22

Фото 20. г. Пермь, ул. 25 Октября, 47. «Дом Грацинского».
Интерьер. Второй этаж. Помещение 2.
Трещина с раскрытием по деформационному шву.

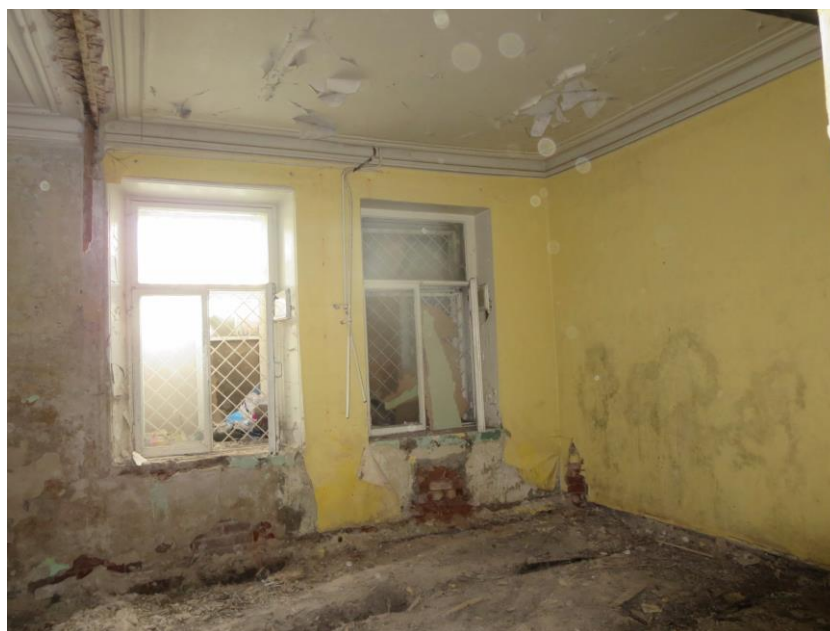
Фото 21 г. Пермь, ул. 25 Октября, 47. «Дом Грацинского».
Интерьер. Первый этаж. Помещение 20. Следы отслаивания покрасочного, штукатурного слоев, переувлажнение, биопоражение стен.

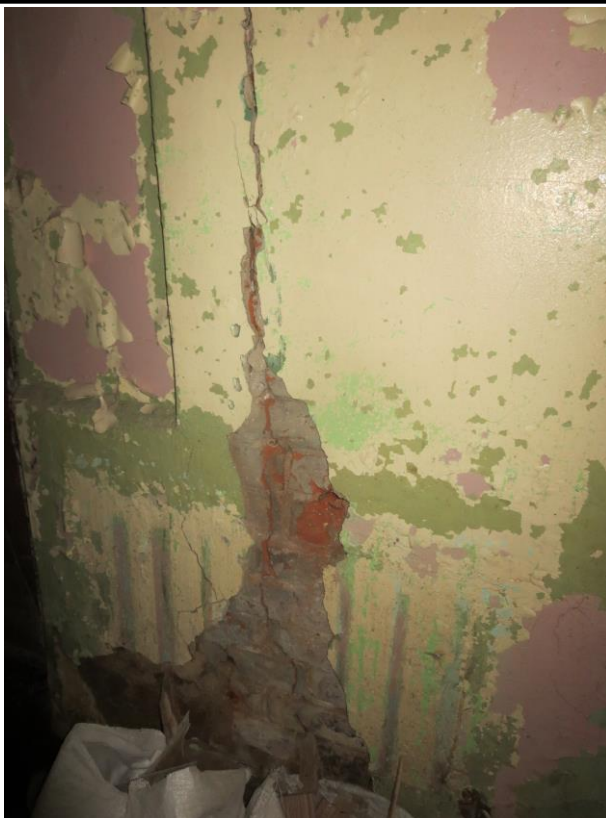
Фото 22 г. Пермь, ул. 25 Октября, 47. «Дом Грацинского».
Интерьер. Первый этаж. Помещение 2.
Трещина с раскрытием по деформационному шву.

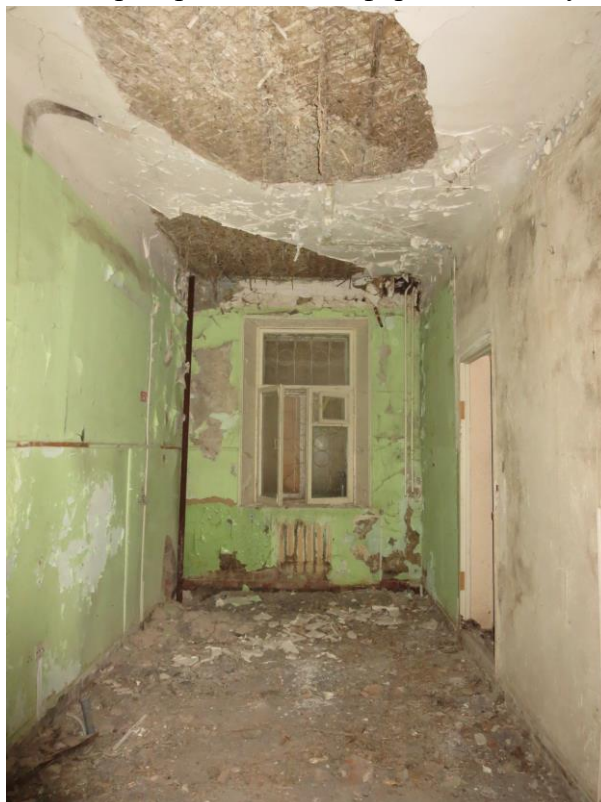
9	Помещения. Потолок.	Прогиб балок перекрытия в большей части помещений -требуется усиление. Обрушение штукатурки потолка до дранки. Следы протечек и гниения.	V	Фото 23-25
10	Помещения. Полы	Полы в части помещений первого этажа демонтированы. Сохранившееся покрытие полов ветхое.	V	Фото 26,27
11	Помещения. Лестницы	Деревянная лестница ветхая, есть следы биоповреждений.	V	Фото 28
12	Лепной декор и декоративное убранство	Лепной декор присутствует в оформлении потолков в виде профилированных тяг, карнизов,	IV	Фото 29,30

Фото 23 г. Пермь, ул. 25 Октября, 47. «Дом Грацинского».
Интерьер. Первый этаж. Помещение 9.
Обрушение штукатурки по дранке потолка. Прогиб балок перекрытия.

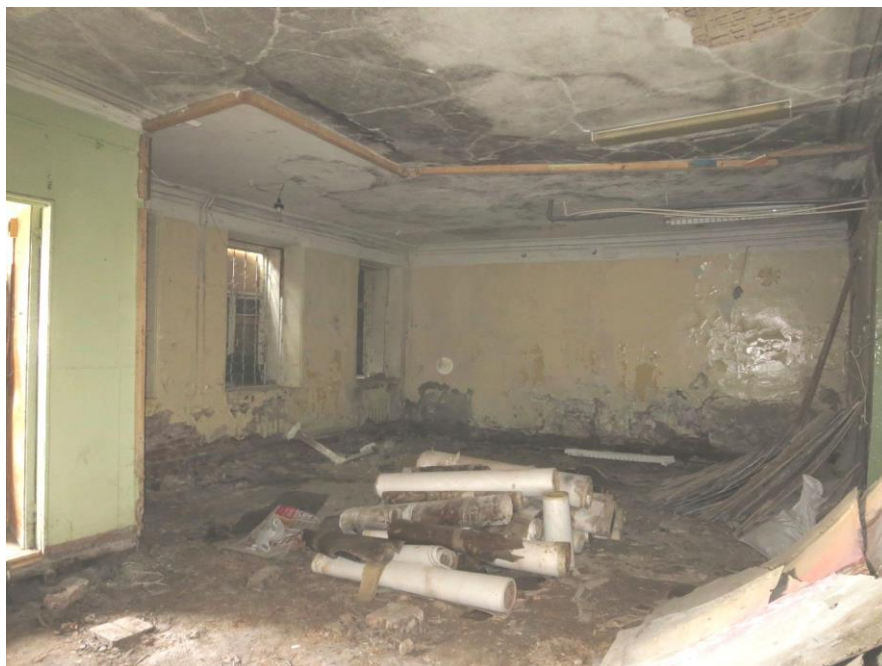
Фото 24 г. Пермь, ул. 25 Октября, 47. «Дом Грацинского».
 Интерьер. Первый этаж. Помещение 23.
 Обрушение штукатурки по дранке потолка. Переувлажнение.
 Прогиб балок перекрытия.

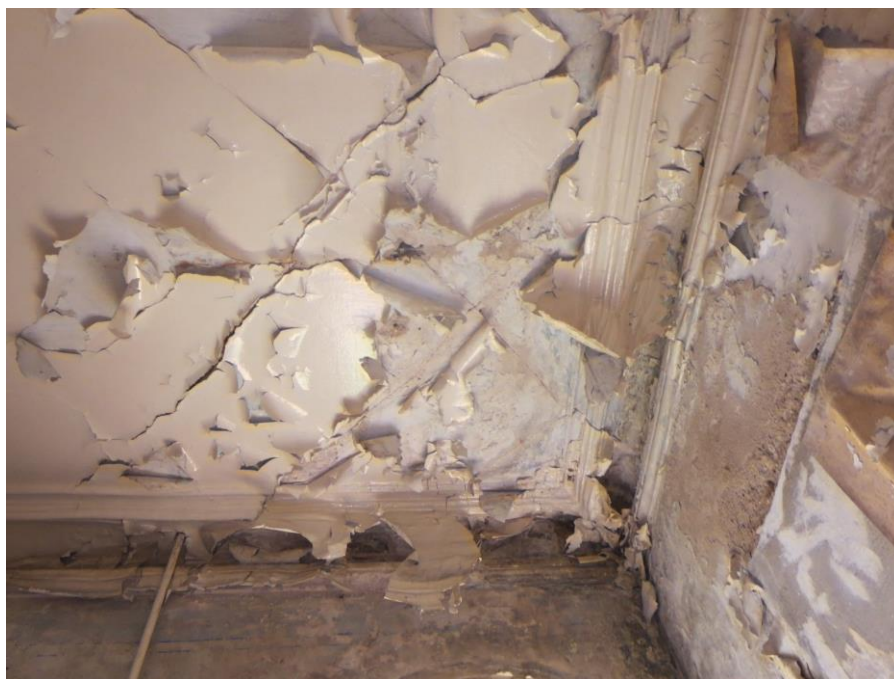
Фото 25 г. Пермь, ул. 25 Октября, 47. «Дом Грацинского».
 Интерьер. Второй этаж. Помещение 10.
 Шелушение покрасочного слоя

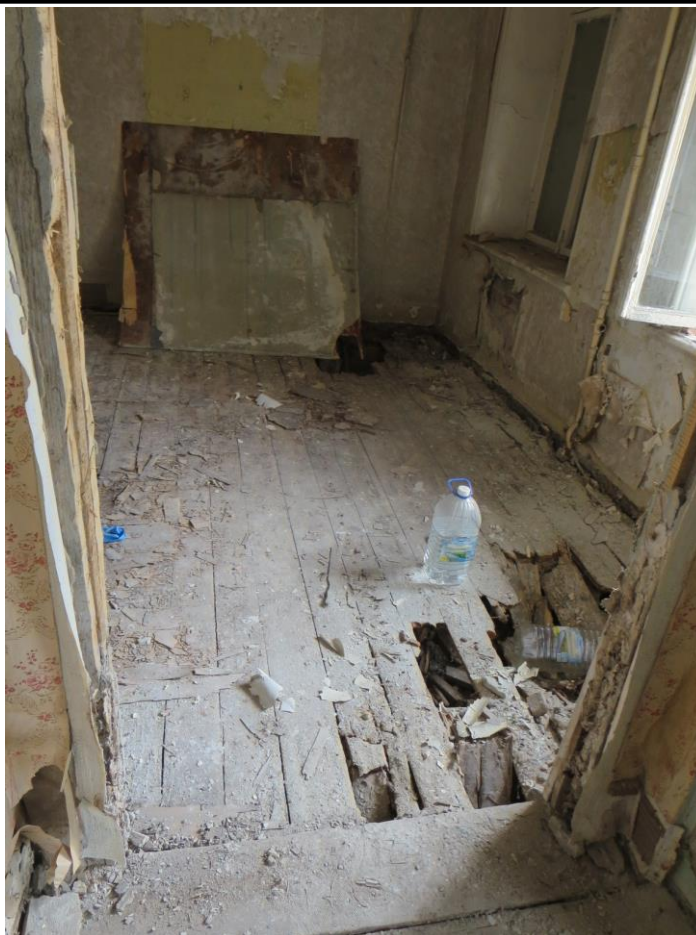
Фото 26 г. Пермь, ул. 25 Октября, 47. «Дом Грацинского».
Интерьер. Второй этаж. Помещение 10.
Разрушение пола.

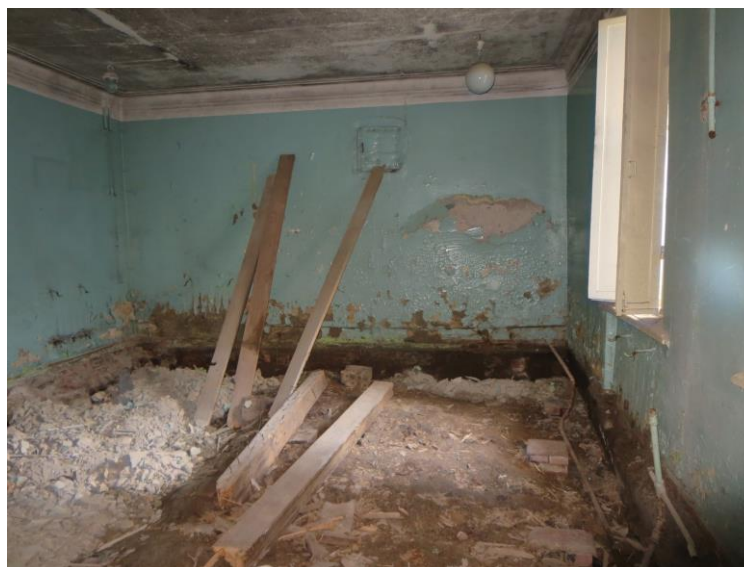
Фото 27 г. Пермь, ул. 25 Октября, 47. «Дом Грацинского».
Интерьер. Первый этаж. Помещение 1.
Замусоривание, переувлажнение пола.

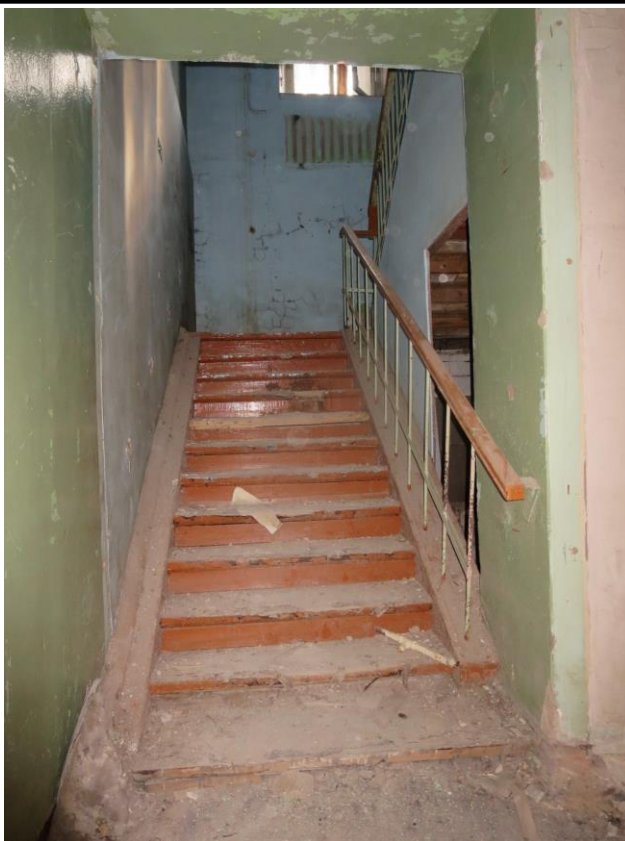
Фото 28 г. Пермь, ул. 25 Октября, 47. «Дом Грацинского».
Интерьер. Первый этаж. Помещение 7.
Ветхая, деревянная лестница.

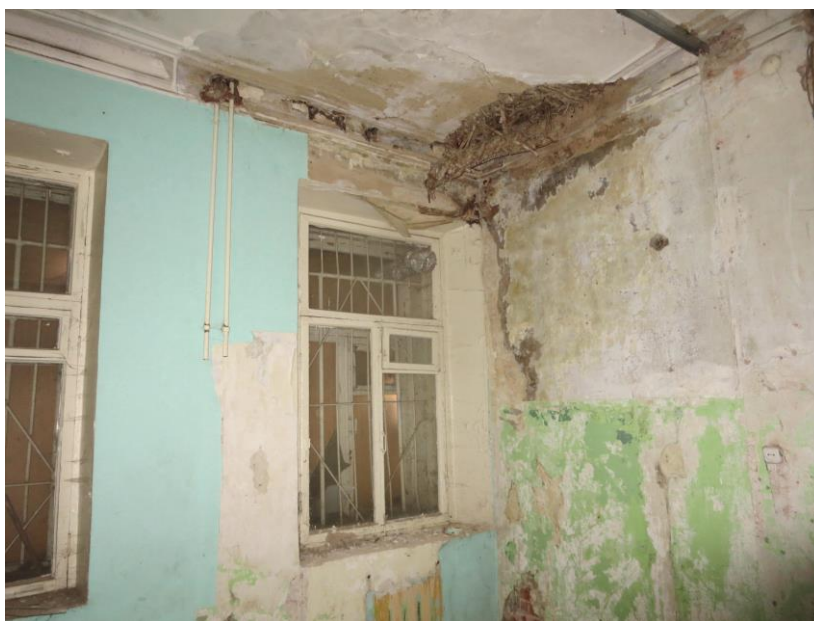
Фото 29 г. Пермь, ул. 25 Октября, 47. «Дом Грацинского».
Интерьер. Первый этаж. Помещение 13.
Разрушение потолочного профилированного карниза.

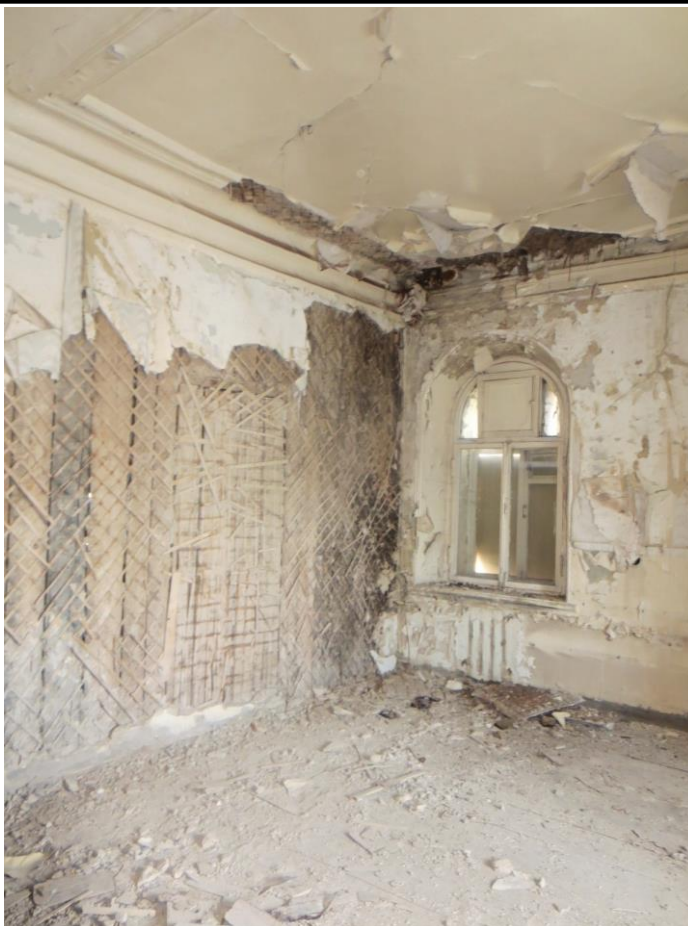
Фото 30 г. Пермь, ул. 25 Октября, 47. «Дом Грацинского».
 Интерьер. Второй этаж. Помещение 16.
 Разрушение потолочного профилированного карниза.
 Отслаивание покрасочного, штукатурного слоев.

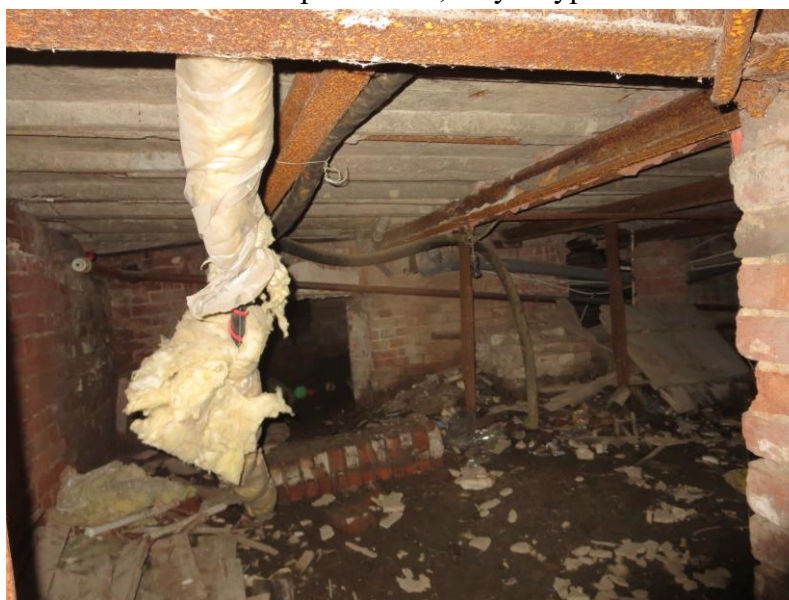
Фото 31 г. Пермь, ул. 25 Октября, 47. «Дом Грацинского».
 Техподполье. Коррозия металлических элементов.

Перекрытия – железобетонные плиты по металлическим двутавровым балкам. Коррозия поверхностей балок. Техническое состояние - недопустимое.

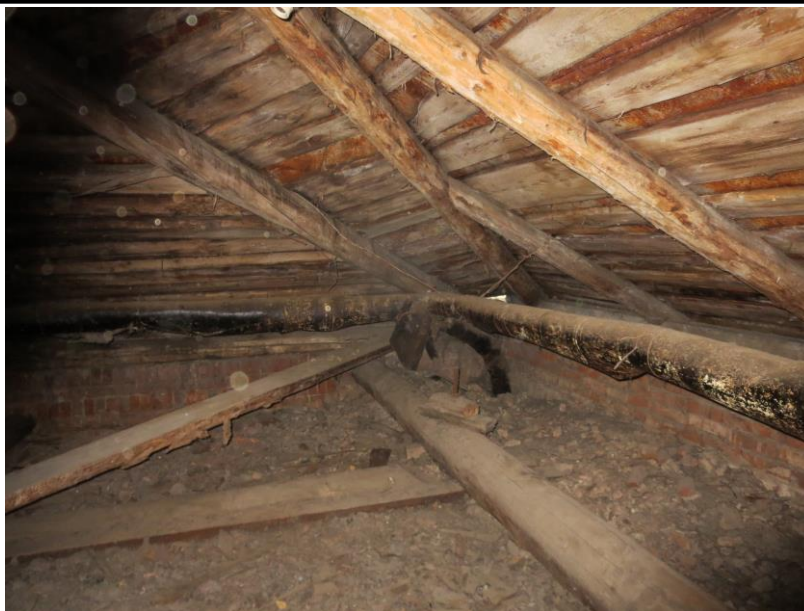
профилированных наличников окон и дверного проема на втором этаже. Имеются трещины, следы длительного замачивания, загрязнения, шелушение красочного слоя, локальное отслаивание и обрушение штукатурки, механические повреждения.		
13	Техподполье	Коррозия металлических элементов перекрытия	V	Фото 31
14	Чердак	Следы замачивания, гниения стропильной системы крыши, обрешетки. Коррозия листов кровельного железа.	V	Фото 32

Фото 32 г. Пермь, ул. 25 Октября, 47. «Дом Грацинского».
Чердак. Гниение стропильной системы.
