09-2008-АС				
1	—	Аннул		И. Иом	12.09	Капитальный ремонт МОУ "СОШ № 60", расположенной по адресу: г. Пермь ул. Лодыгина, 14, Свердловский р-н				
Изм.	Колуч	Лист	И Док.	Подпись	Дата					
ГИП		Теплинская				Здание школы		Стация	Лист	Листов
Инженер		Потапова						РП	15	
						Схема расположения стропильных ферм		ООО "Спецтранс-строй"

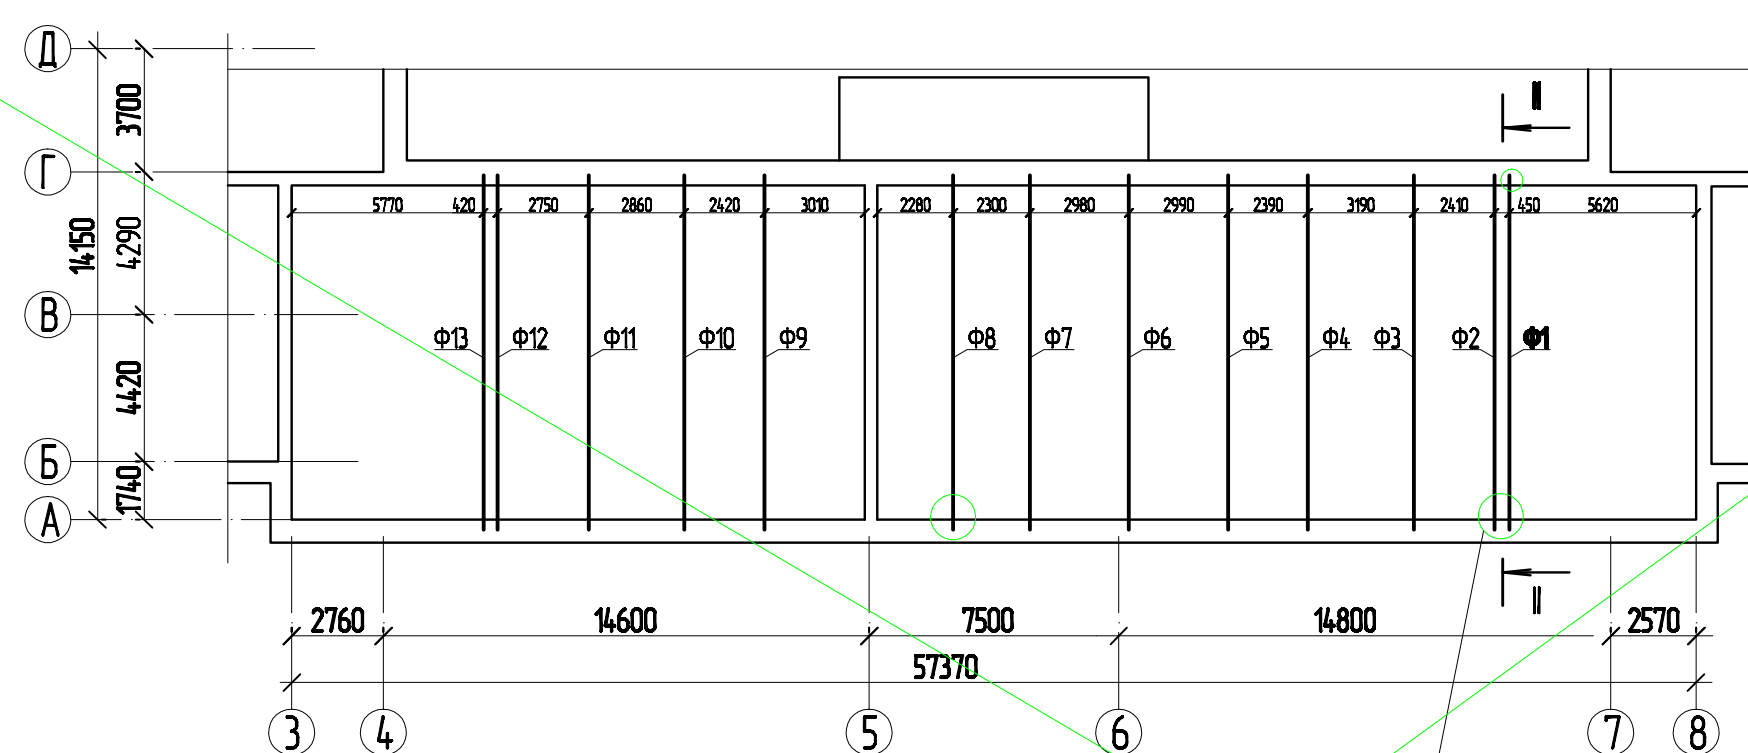
Разрушение кладки в месте опирания фермы Ф1 и Ф2 на стену

- Срезать стержни $\Phi 20$ мм подвесов главных балок к фермам и восстановить в полном объеме с последующей выверкой горизонтального уровня балок.
- Металлические подвесы и хомуты главных и второстепенных балок, пораженные поверхностной коррозией, очистить от грязи, ржавчины, окислы, обезжирить уайт-спиртом и окрасить за два раза эмалью ПФ-115 ГОСТ 6465-76 по слою грунтовки ГФ-021 ГОСТ 25129-82.
- Гайки предохранить от откручивания постановкой контргайек.
