Объект культурного наследия регионального значения
«Дом С.Е. Грацинского»,
расположенный по адресу:
г. Пермь, ул. 25 Октября, 47/Мальшева, 14

**Проект реставрации и приспособления к
современному использованию.**

Книга 3. Инженерно-технические исследования.

Шифр: МК-0356300030519000038-ТИ

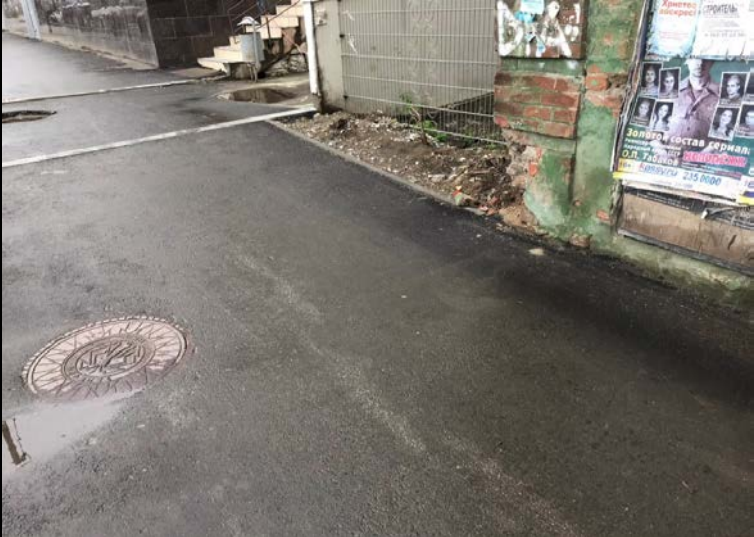
№п/п	Место расположения	Размер и описание дефекта, повреждения (эскиз, фото)	Параметры	Категория тех. состояния
1	Фасад по оси 1/А (угол здания)	Разрушающаяся часть фасада

0,5 м2	IV
2	Фасад по оси Г/2 (1 этаж)	Разрушающаяся часть фасада и перемычки

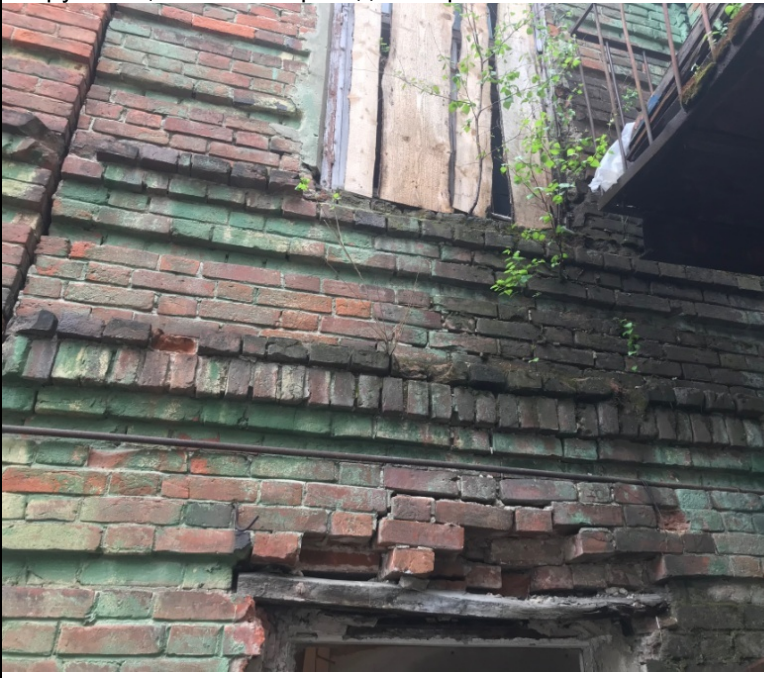
1 м2	V

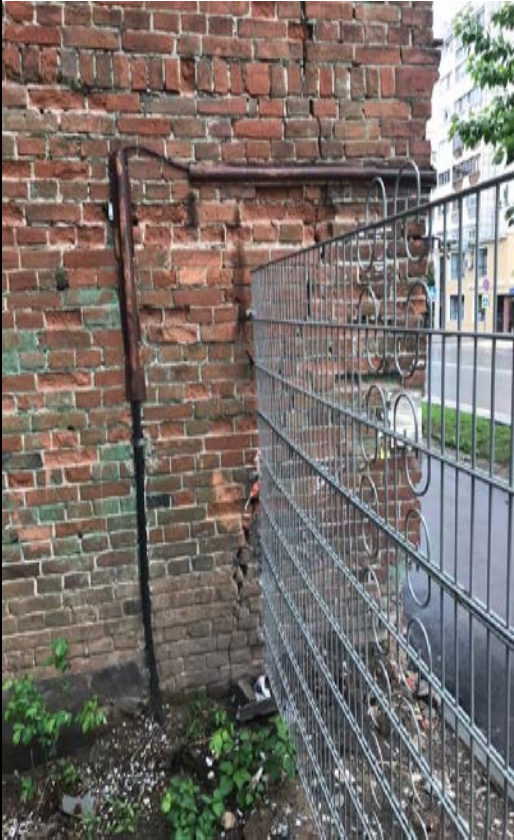
№п/п	Место расположения	Размер и описание дефекта, повреждения (эскиз, фото)	Параметры	Категория тех. состояния
3	Фасад по оси 1/А	Трещина на углу здания

Длина 4 м, ширина раскрытия 3-5 мм	V
4	Карниз по оси А в осях 1-4	Замачивание кладки и выветривание раствора кладки карниза

На участках кладки кирпичных стен, где возникли трещины, и отсутствует коррозия кирпича и раствора, рекомендуется произвести заделку трещин одним из предложенных ниже способов. Необходимость заделки трещин обуславливается возможностью возникновения «мостика холода», и последующего промерзания кирпичной кладки.

Поскольку основную массу дефектов составляют трещины в конструкциях здания шириной раскрытия не более 5 мм, их устранение рекомендуется проводить инъецированием ремонтного состава (рисунок 1), состоящим в

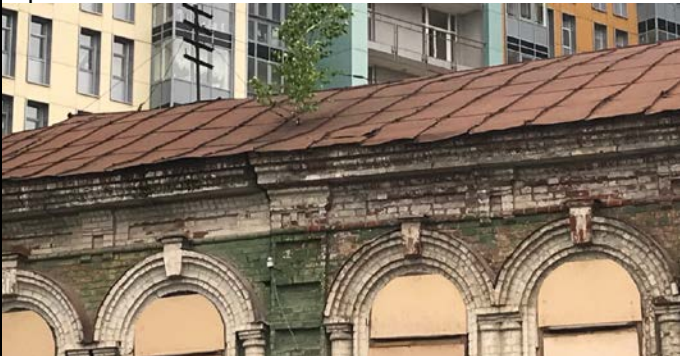
По длине карниза 21 м	IV

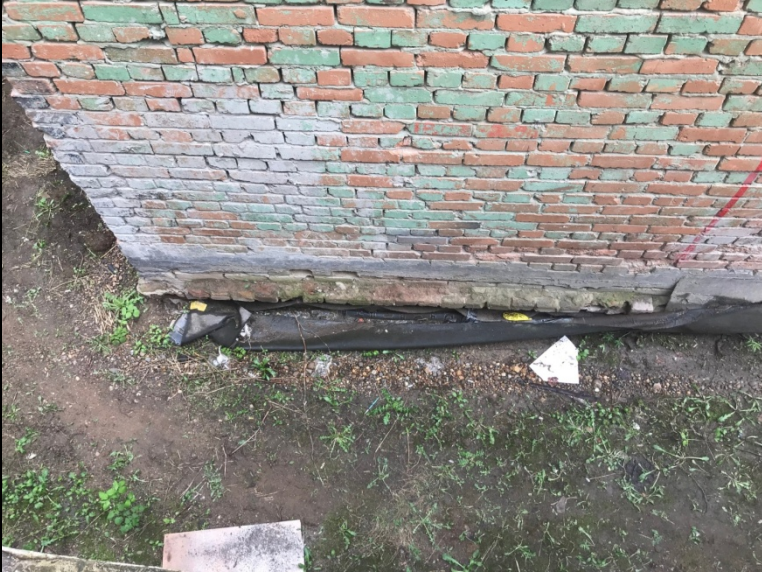
№п/п	Место расположения	Размер и описание дефекта, повреждения (эскиз, фото)	Параметры	Категория тех. состояния
5	По всему периметру	Отсутствие отмостки здания

64 м.п.	IV
6	Фасад в осях 1-4 по оси А	Волосяные трещины по наружным стенам

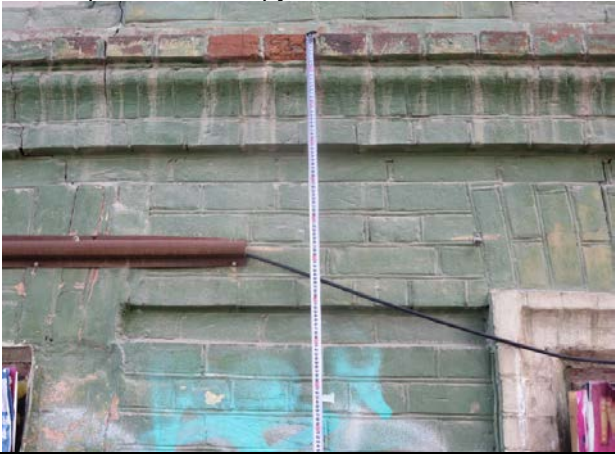
Волосяные трещины шириной раскрытия 1-3 мм	IV
7	Карниз по оси А в осях 1-2	Замачивание карнизных плит, выветривание раствора из швов между карнизными плитами

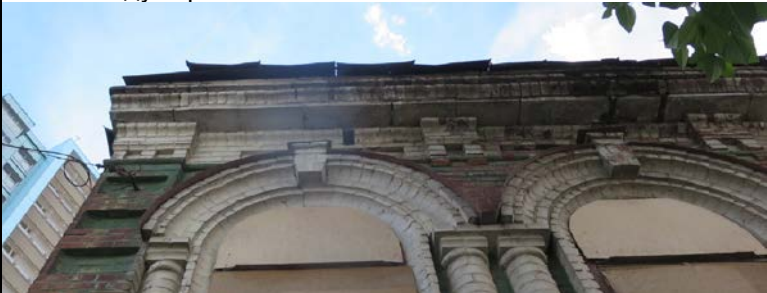
По периметру карниза здания	IV

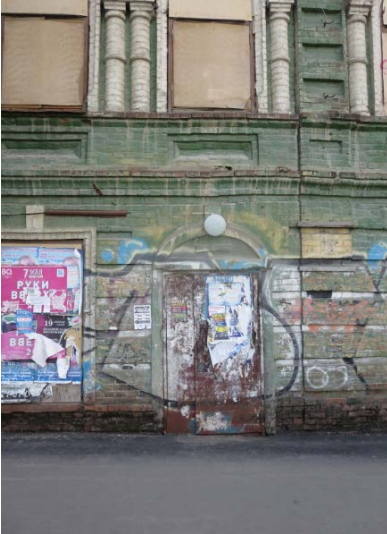
№п/п	Место расположения	Размер и описание дефекта, повреждения (эскиз, фото)	Параметры	Категория тех. состояния
8	Фасад по оси А в осях 2-3	Замачивание кладки цоколя, вымывание раствора кладки, разрушение оконных и дверных наружных проемов

IV
9	Деформационный шов по оси 3	Раскрытие деформационного шва по наружному фасаду

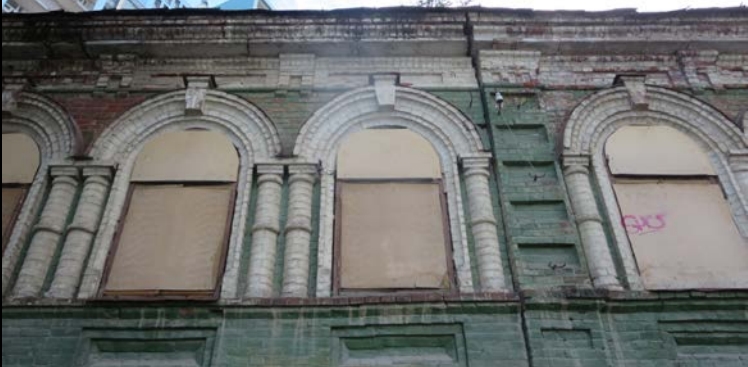
Ширина раскрытия 1-3 см	IV
10	Фасад по оси А в осях 3-4	Разрушение свеса кровельного железа, коррозия покрытия кровли, замачивание карнизной части

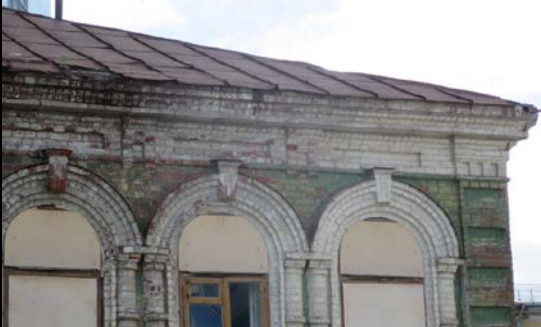
V

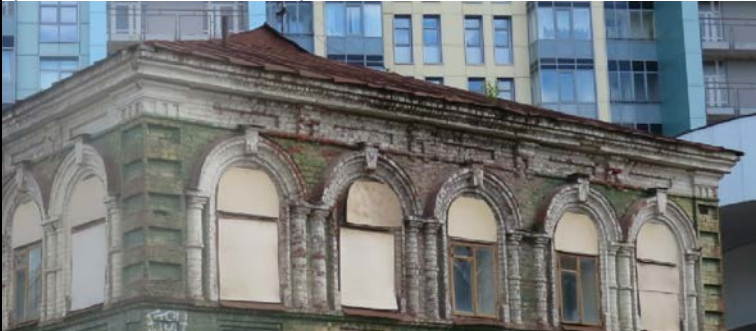
№п/п	Место расположения	Размер и описание дефекта, повреждения (эскиз, фото)	Параметры	Категория тех. состояния
11	Фасад по оси 4 в осях А-Г	Разрушение свеса кровельного железа, коррозия покрытия кровли, замачивание карнизной части

V
12	Фасад по оси Г в осях 4-2	Замачивание фасада, выветривание раствора, коррозия стальных элементов наружной лестницы

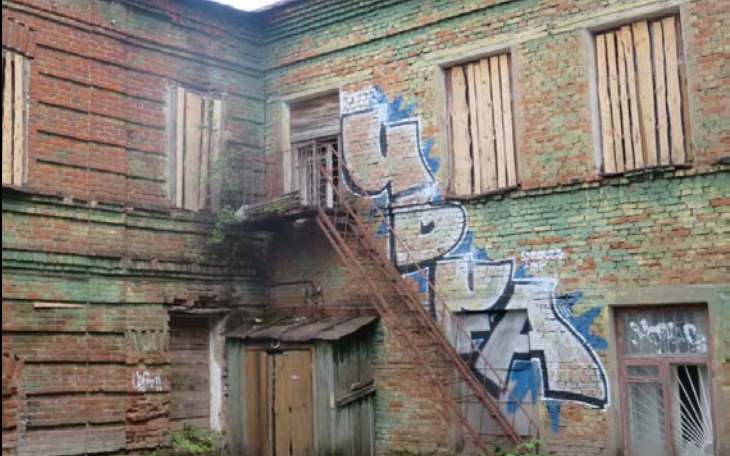
V
13	Ввод сетей отопления по оси 4/Г	Ввод инженерных сетей в техподполье выполнен без гермитизации отверстия

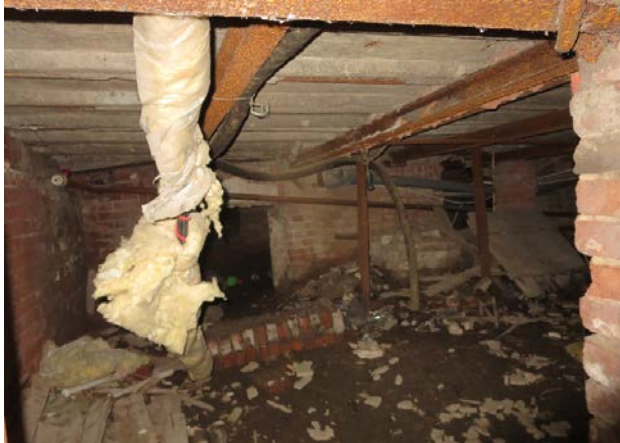
№п/п	Место расположения	Размер и описание дефекта, повреждения (эскиз, фото)	Параметры	Категория тех. состояния
14	Полы 1 этажа	Коррозия металлических элементов перекрытия техподполья

V
15	Стропильная система	Наличие следов замачивания и гниения стропильной системы кровли

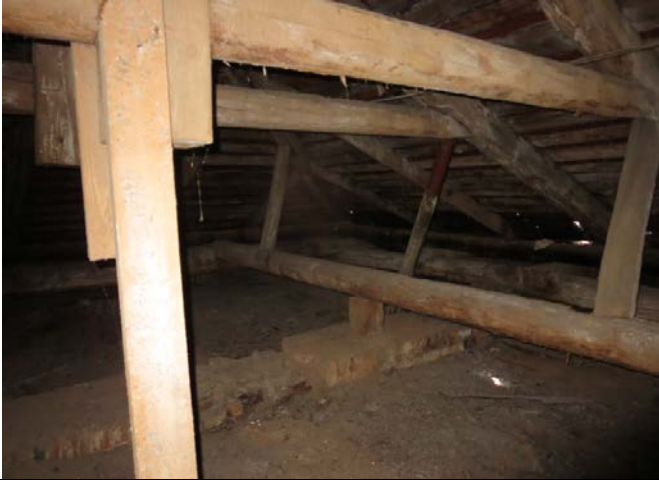
V
16	Стропильная система	Наличие следов замачивания и гниения обрешетки, стропильной системы, коррозия листов кровельного железа

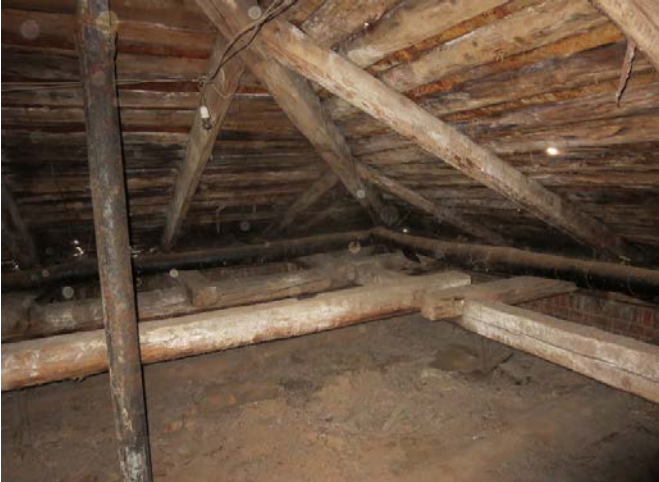
V

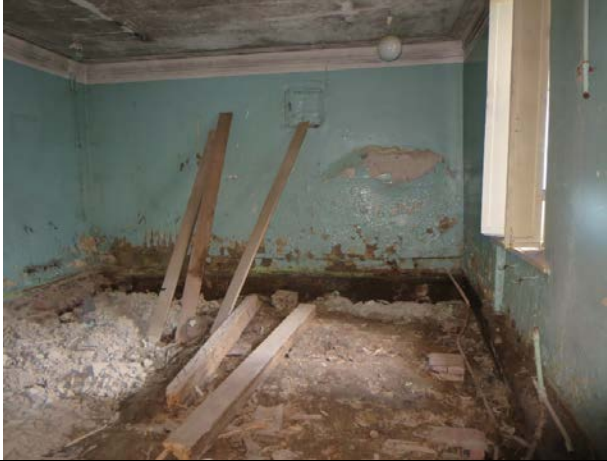
№п/п	Место расположения	Размер и описание дефекта, повреждения (эскиз, фото)	Параметры	Категория тех. состояния
17	1 этаж помещение №1	Разрушены полы, отделка помещений

IV
18	1 этаж перегородки в помещении №1	Просадка и трещины в перегородках

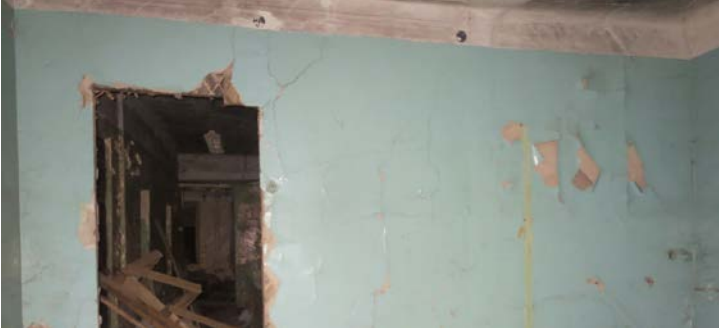
V
19	1 этаж помещение №2 наружная стена	Трещина в наружной стене в зоне деформационного шва

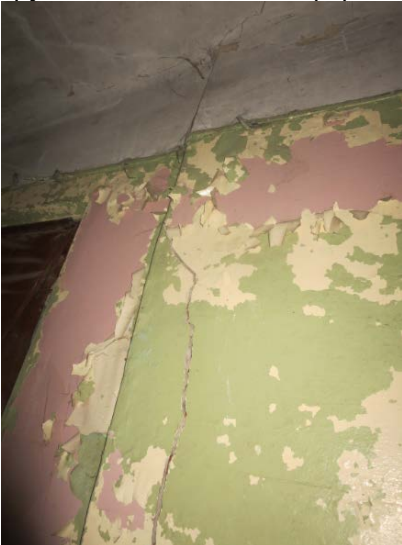
V

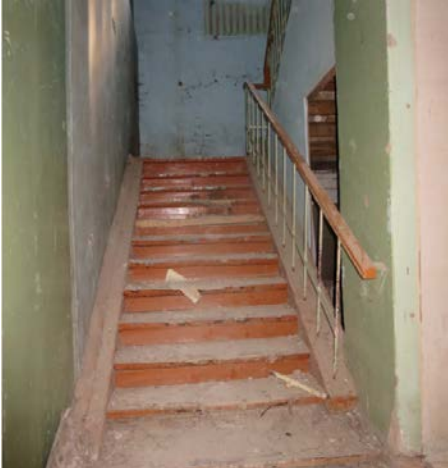
№п/п	Место расположения	Размер и описание дефекта, повреждения (эскиз, фото)	Параметры	Категория тех. состояния
20	Внутренняя лестница	Следы биоповреждений деревянной лестницы, несоответствие высоты ступеней пожарным нормам

V
21	1 этаж Помещение №9	Обрушение штукатурки по дранке потолка, прогиб балок перекрытия

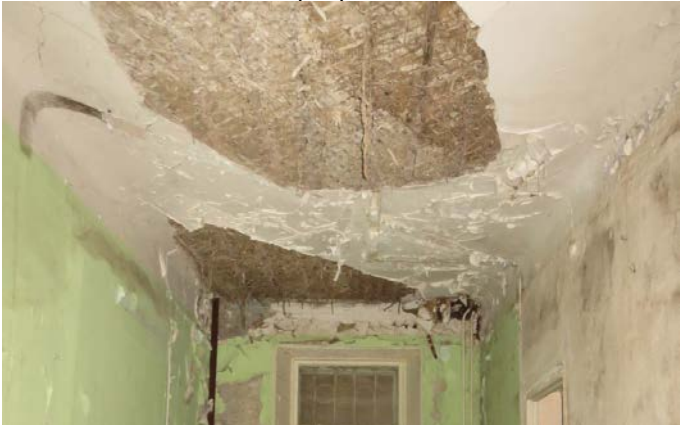
Прогиб 80 мм	V
22	1 этаж помещение №23	Прогиб перекрытия, разрушения штукатурного слоя, следы протечек и гниения деревянных элементов

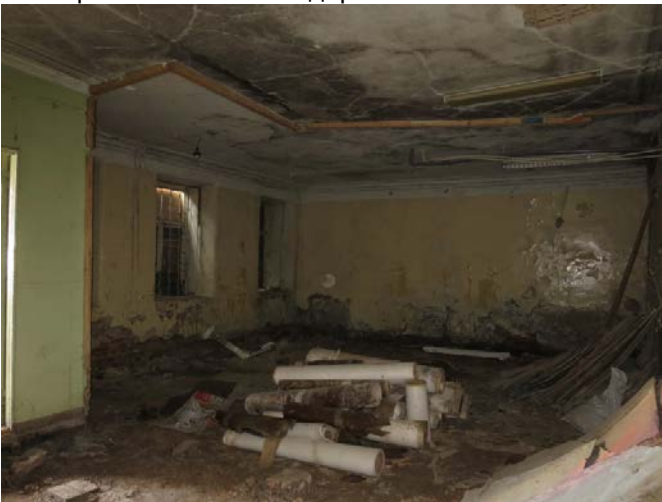
Прогиб 40 мм	V

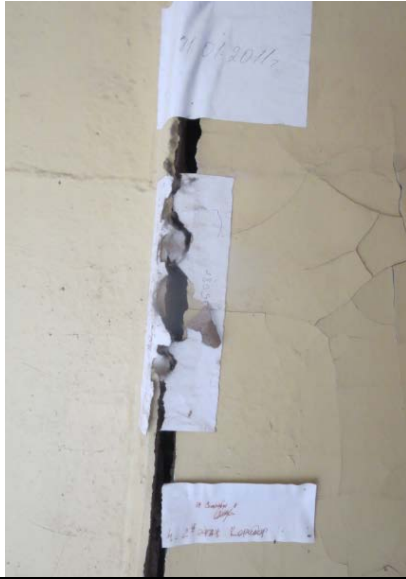
№п/п	Место расположения	Размер и описание дефекта, повреждения (эскиз, фото)	Параметры	Категория тех. состояния
23	2 этаж помещение №2	Раскрытие деформационного шва 2-3 см в наружной стене по оси 2/Г

Раскрытие 2-3 см	V
24	2 этаж помещение №3	Разрушения штукатурного слоя, следы протечек и гниения деревянных элементов

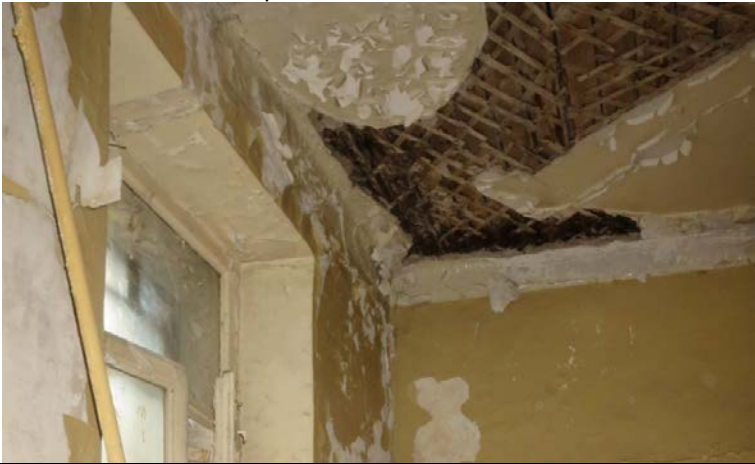
V
25	2 этаж помещение №22	Разрушение полов, в помещении

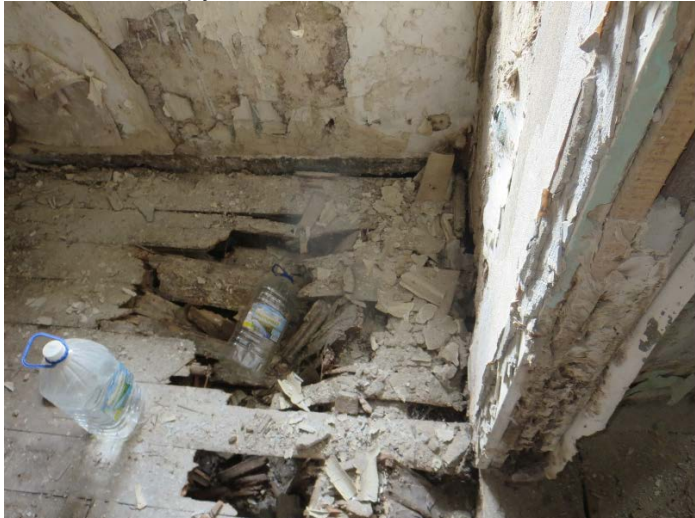
V

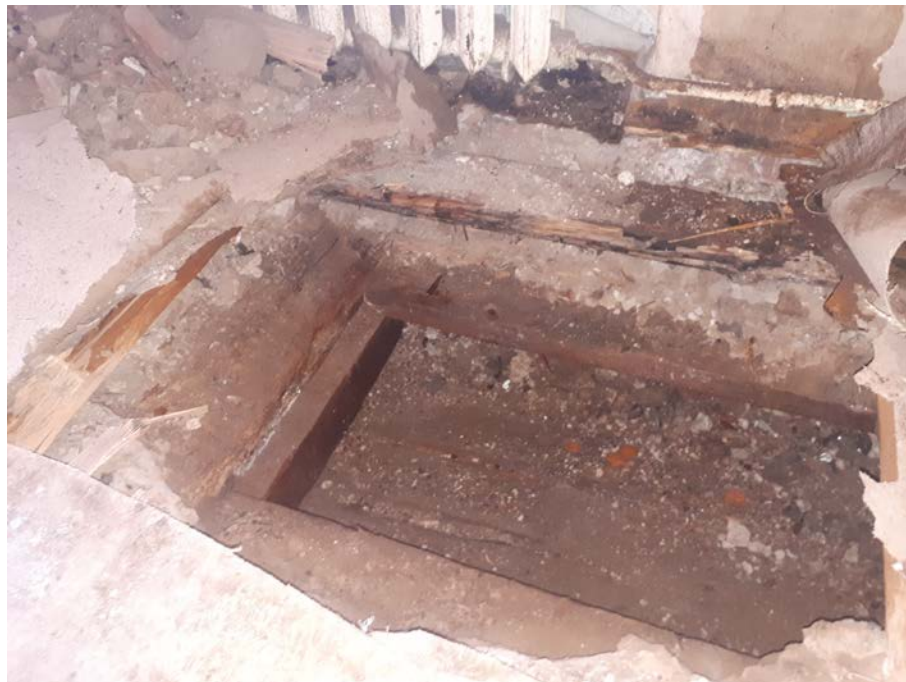
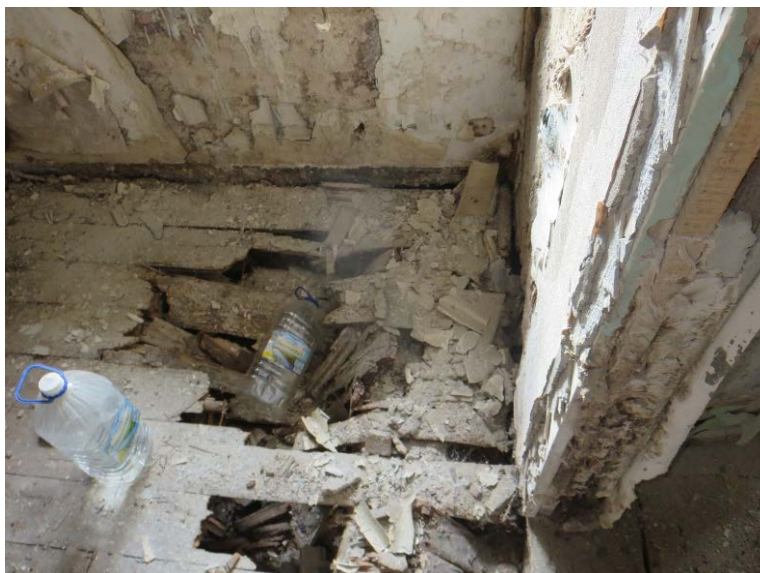
Рис. 2.1. Вскрытие перекрытия 1 этажа, №10 перекрытия.

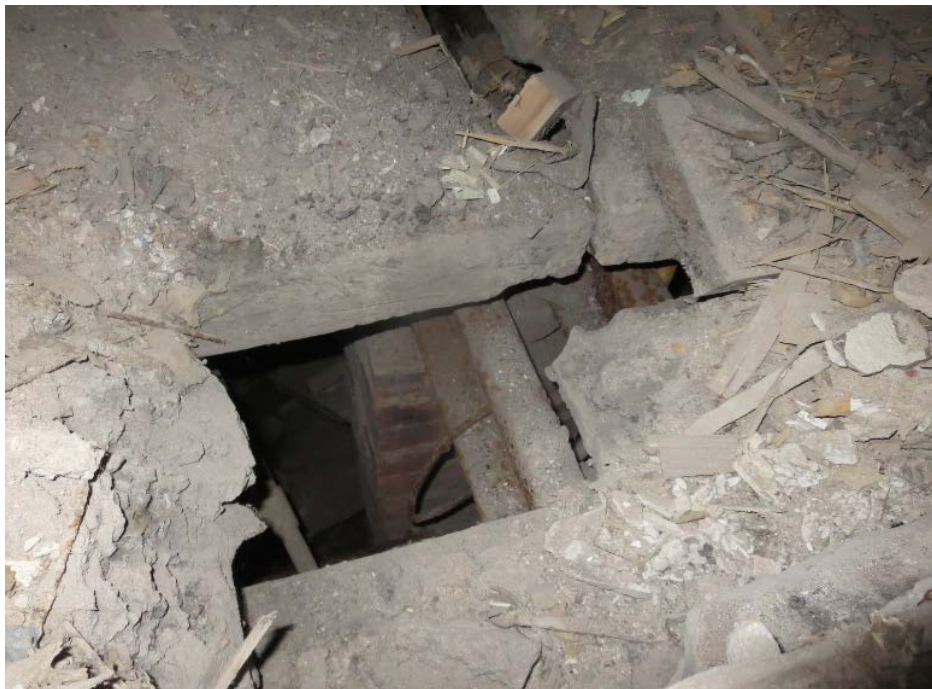
Рис. 2.2. Вскрытие полов в помещении 1 этажа №20 перекрытия техэтажа .

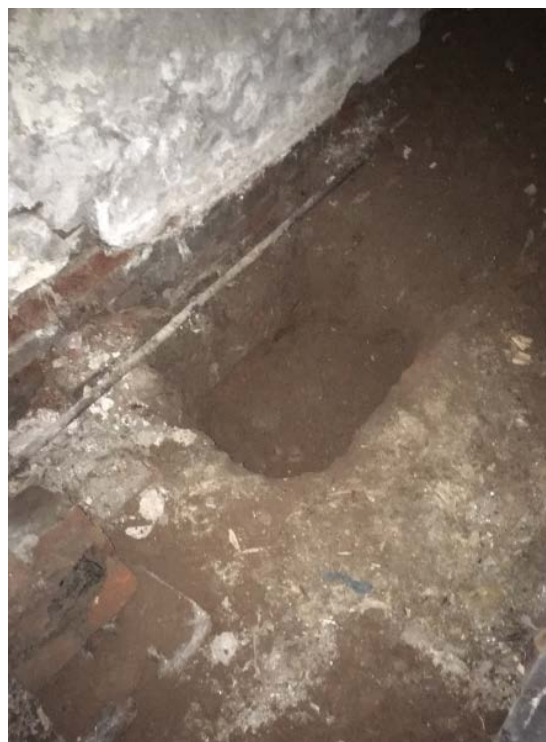
Рисунок 2.4. Фотография шурфа №1

Горизонтальная и вертикальная гидроизоляция фундамента отсутствует. Кирпичная кладка имеет дефекты и повреждения, свидетельствующие о снижении прочностных свойств материала.

4. Вывод: Выявлены дефекты и повреждения, свидетельствующие о снижении несущей способности фундамента.

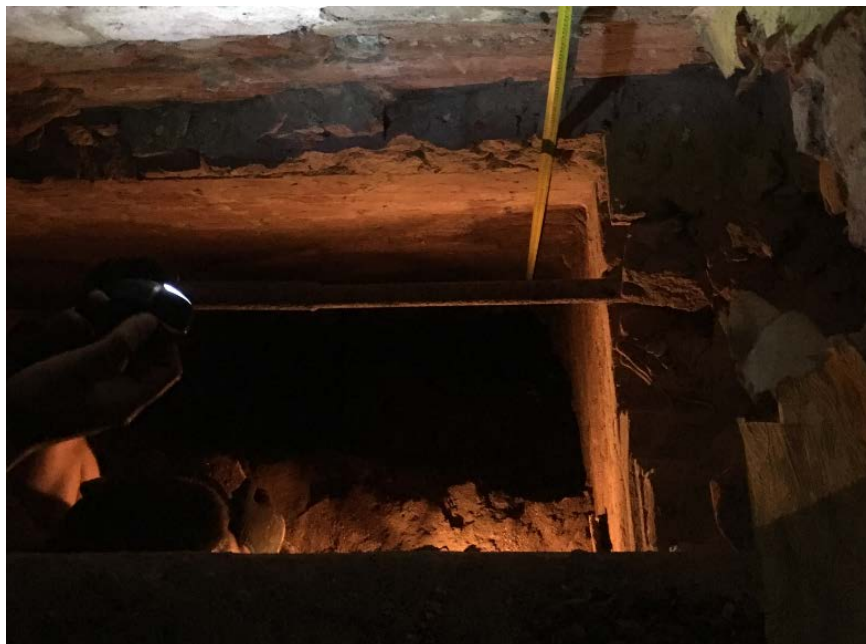
Рисунок 2.5. Фотография шурфа №2

Горизонтальная и вертикальная гидроизоляция фундаментов отсутствует. Кирпичная кладка не имеет выраженных дефектов свидетельствующих о снижении прочностных свойств материала.

4. Вывод: Внутренняя стена подвала имеет небольшие дефекты, не влияющие на снижение ее несущей способности.

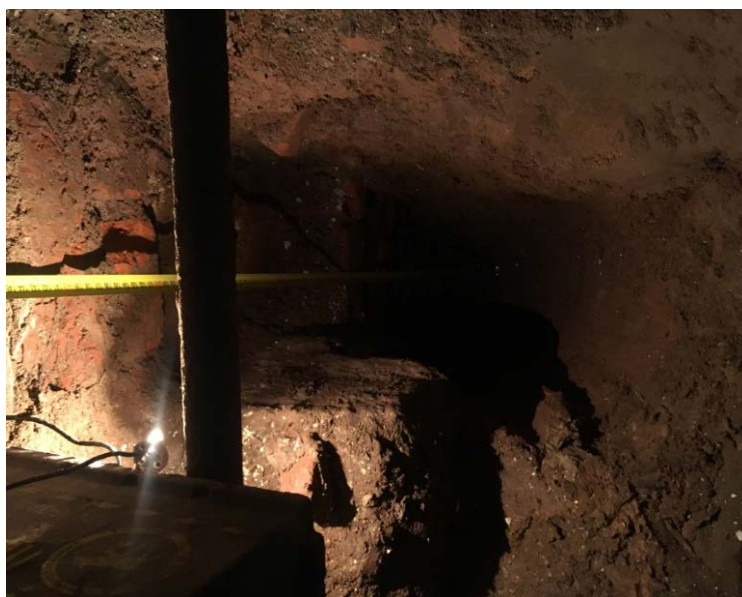
Рисунок 2.6. Фотография шурфа №3

Горизонтальная и вертикальная гидроизоляция фундаментов отсутствует. Кирпичная кладка не имеет выраженных дефектов свидетельствующих о снижении прочностных свойств материала.

4. Вывод: Внутренняя стена подвала имеет небольшие дефекты, не влияющие на снижение ее несущей способности.
