ГОСУДАРСТВЕННАЯ ИНСПЕКЦИЯ ПО ОХРАНЕ ОБЪЕКТОВ  
КУЛЬТУРНОГО НАСЛЕДИЯ ПЕРМСКОГО КРАЯ

П Р И К А З

О внесении изменения в приказ  
Государственной инспекции по охране  
объектов культурного наследия Пермского  
края от 21 января 2022 г. № Пр55-01-06-13  
«О включении выявленного объекта  
культурного наследия – памятника "Флигель  
купца Лаптева (постоялый двор) с воротами"  
в Единый государственный реестр объектов  
культурного наследия (памятников истории  
и культуры) народов Российской  
Федерации»

**ПРЕДМЕТ ОХРАНЫ**  
**объекта культурного наследия – памятника «Флигель купца Лаптева**  
**с воротами», расположенного по адресу: Пермский край,**  
**г. Пермь, шоссе Космонавтов, д. 25**

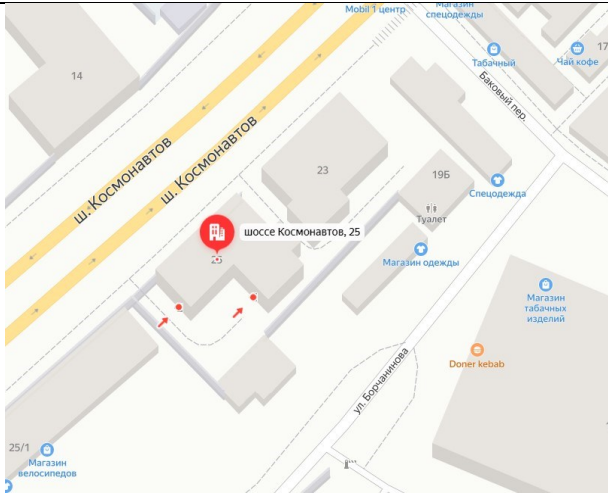
| № | Наименование, описание<br>предмета охраны | Изображение |
|---|---|---|
| 1.1 | Расположение вдоль шоссе<br>Космонавтов (бывший<br>Казанский тракт) на территории<br>бывшей деревни Данилиха | |

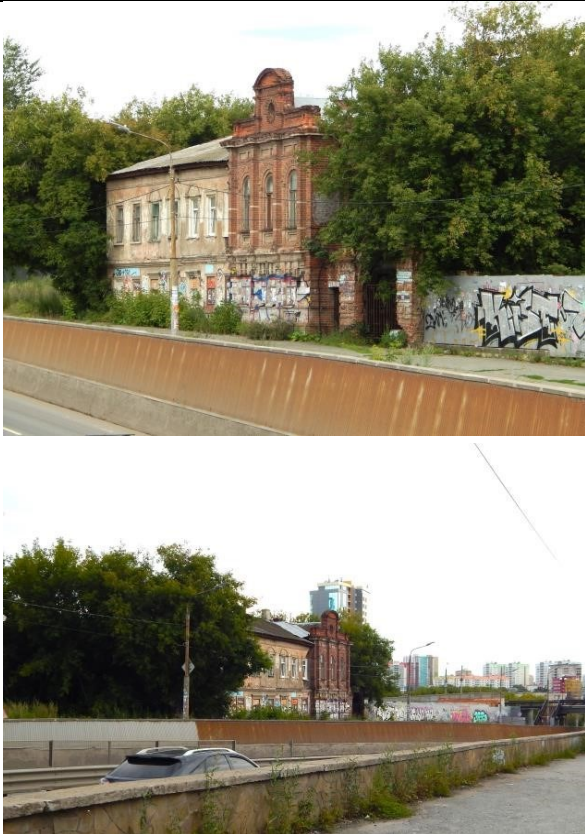
| 1.2 | <p>Бассейн визуального восприятия: шоссе Космонавтов от Бакового пер. до ул. Борчанинова, с моста по ул. Борчанинова</p> | |

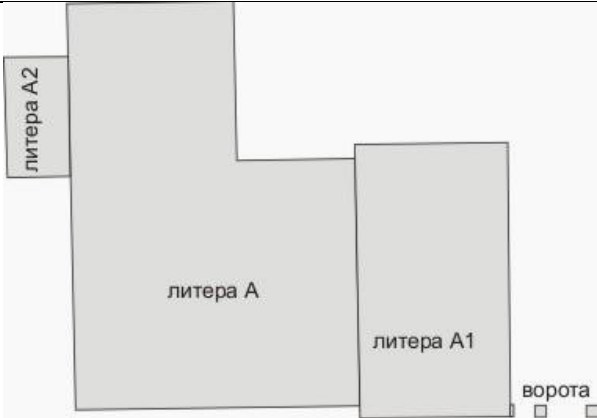
| 2.1 | <p>Объемно-пространственное решение – 2-этажное здание, состоящее из трех объединенных объемов – 2-этажного Г-образного в плане (лит. А), 2-этажной прямоугольной в плане пристройки (лит. А2) и 2-этажного прямоугольного в плане (лит. А1)</p> | |

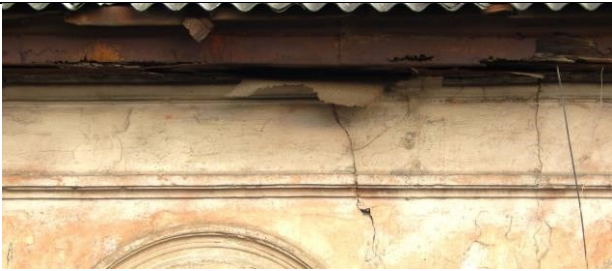
| Лит. А. | | |
|---|---|---|
| 2.2.1 | - венчающий карниз большого выноса, гладкий фриз | |

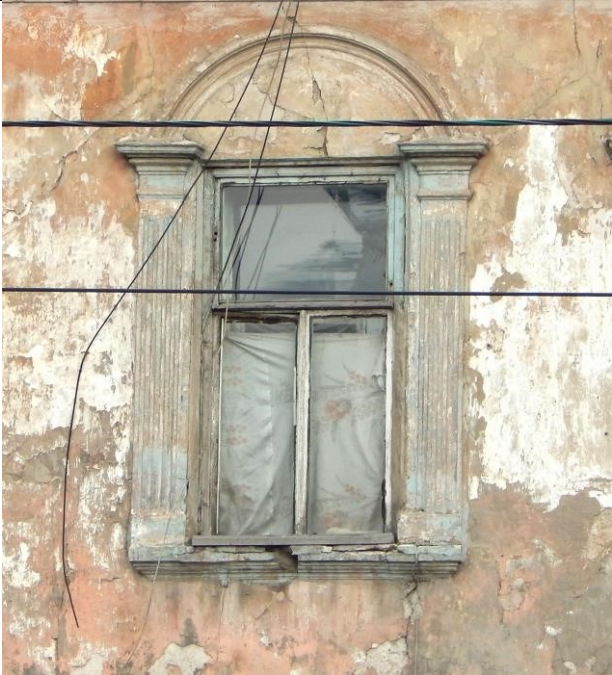
| Лит. А. | | |
|---|---|---|
| 2.2.2 | - прямоугольные окна центра 2го этажа северо-западного фасада в обрамлении наличников в виде архивольта, опирающегося на канелюрованные пилястры | |

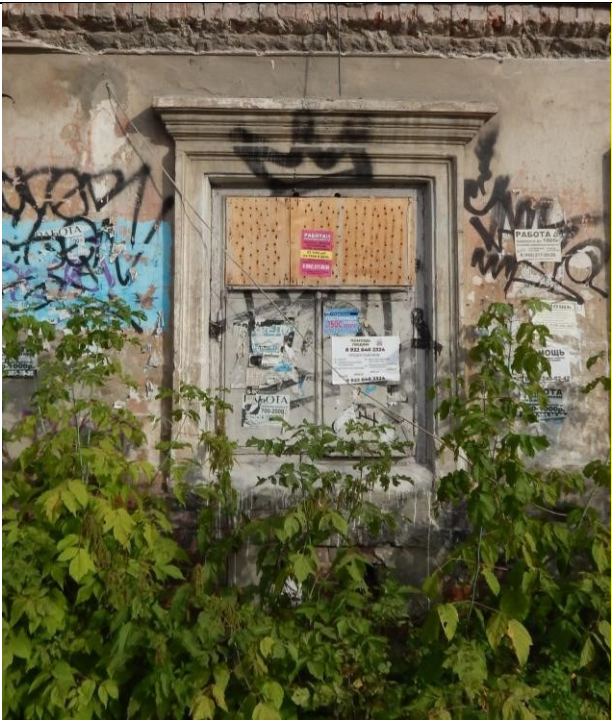
| Лит. А. | | |
|---|---|---|
| 2.2.3 | - прямоугольные окна центра 1го этажа северо-западного фасада в обрамлении штукатурных профилированных наличников с сандриком – полочкой | |

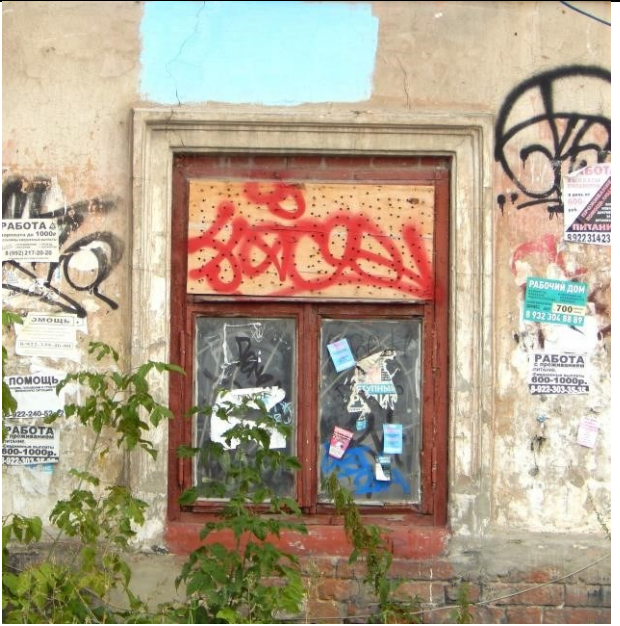
| 2.2.4 | - прямоугольные окна 1-го этажа в обрамлении штукатурных профилированных наличников | |

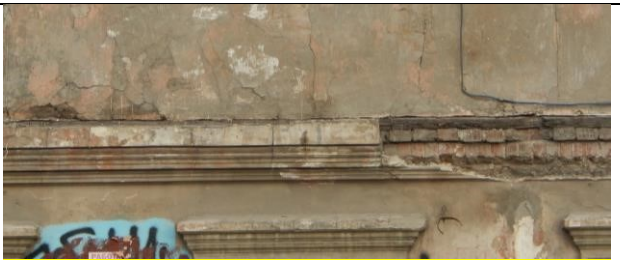
| 2.2.5 | - междуэтажный профилированный карниз | |

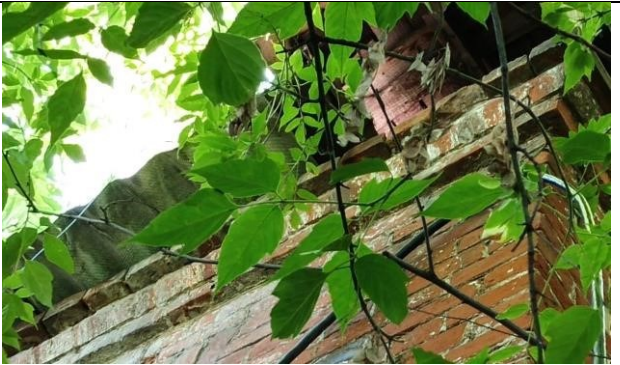
| 2.2.7 | - венчающий профилированный карниз; | |

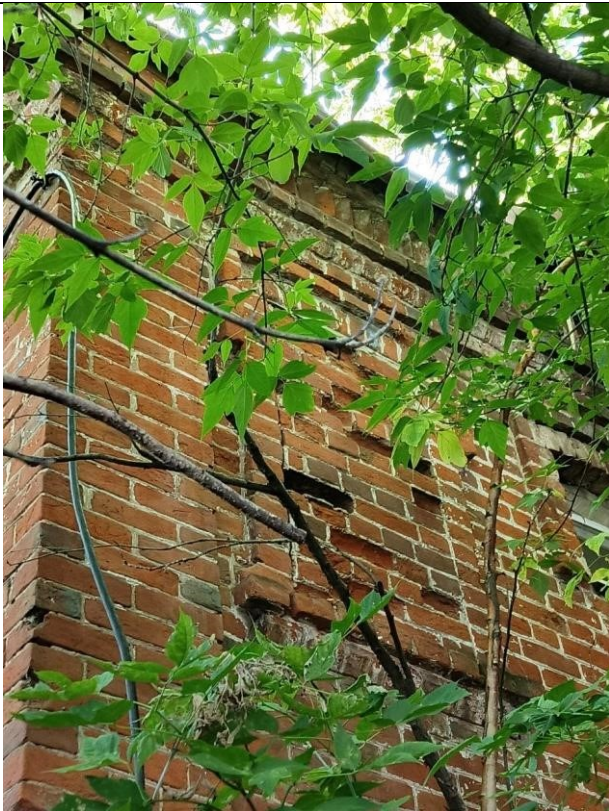
| 2.2.8. | - рамочные наличники лучковых проемов; | |

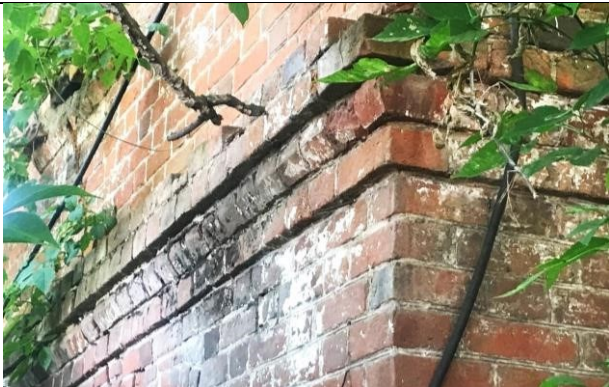
| 2.2.9 | - междуэтажный профилированный карниз | |

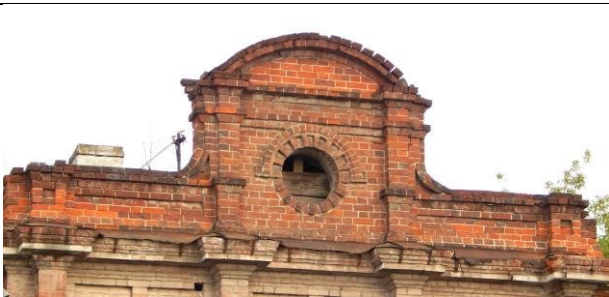
| 2.2.11 | - фигурный аттик над северо-западным фасадом с циркульным слуховым окном, | |

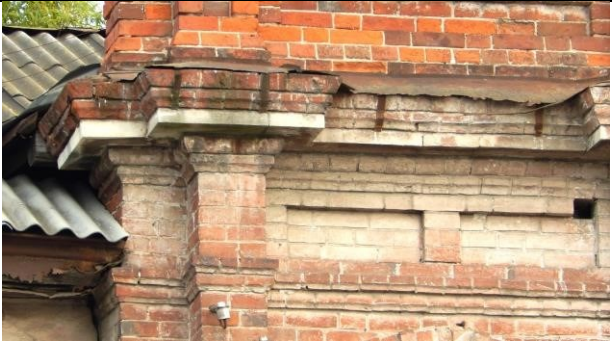
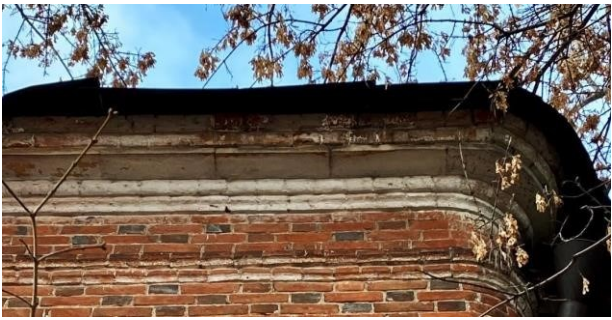
| 2.2.12 | <ul style="list-style-type: none"> <li>- венчающий карниз большого выноса на каменных плитах, - филенчатый фриз на северо-западном фасаде,</li> <li>- гладкий фриз дворовых фасадов;</li> </ul> | |

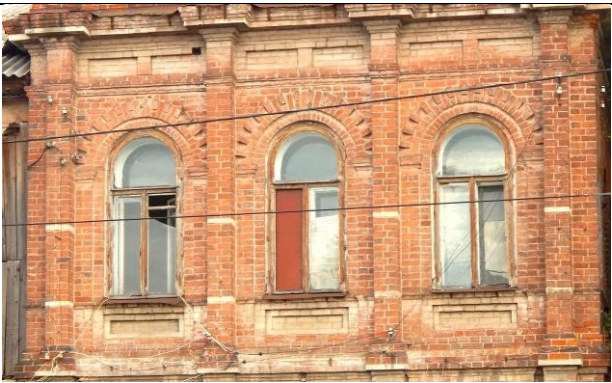
| 2.2.13 | <ul style="list-style-type: none"> <li>- межоконные пилястры 2-го этажа северо-западного фасада с вставками каменных плит,</li> <li>- арочные окна в обрамлении наличников в виде архивольта, опирающегося на пилястры;</li> <li>- горизонтальные филенки под окнами;</li> </ul> | |

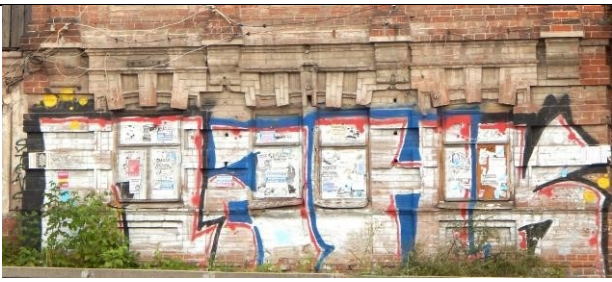
| 2.2.14 | <ul style="list-style-type: none"> <li>- руст первого этажа северо-западного фасада,</li> <li>-рамочные наличники лучковых проемов с замковыми камнями,</li> <li>- горизонтальные подоконные филенки;</li> </ul> | |

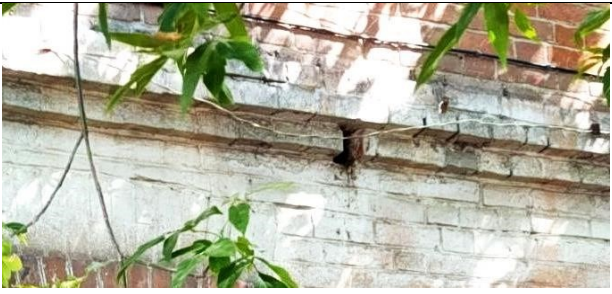
| 2.2.15 | <ul style="list-style-type: none"> <li>- междуэтажный профилированный карниз,</li> </ul> | |

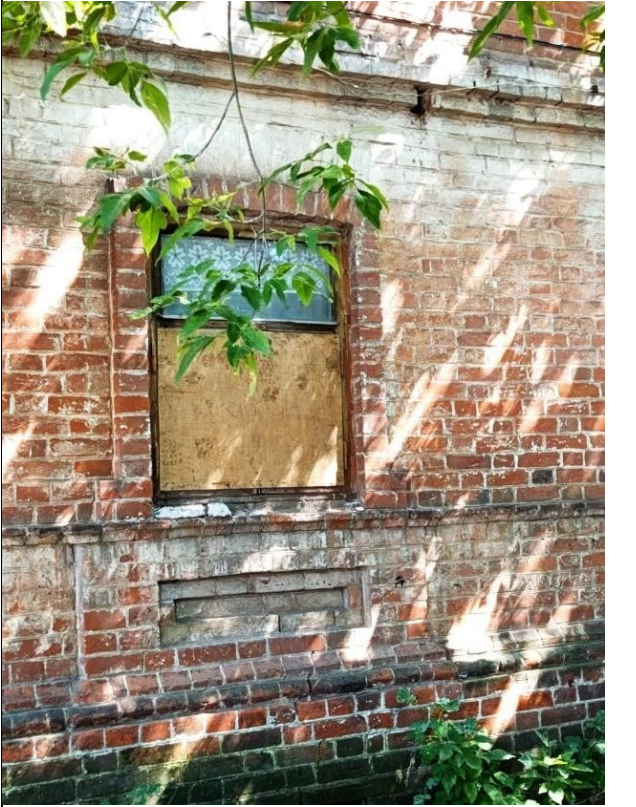
| 2.2.16 | <ul style="list-style-type: none"> <li>- кирпичные наличники лучковых оконных проемов дворовых фасадов,</li> <li>- подоконные горизонтальные филенки;</li> </ul> | |

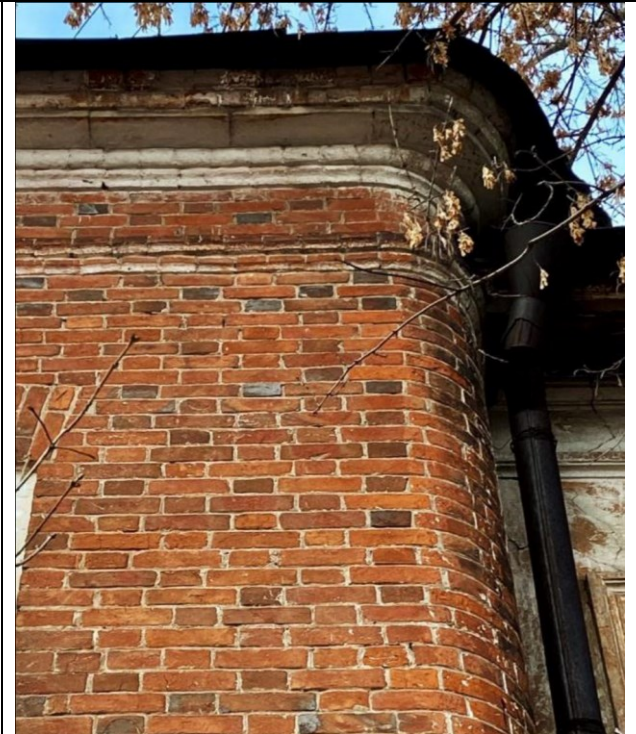
| 2.2.17 | <ul style="list-style-type: none"> <li>- скругленные юго-западный и юго-восточный углы;</li> </ul> | |

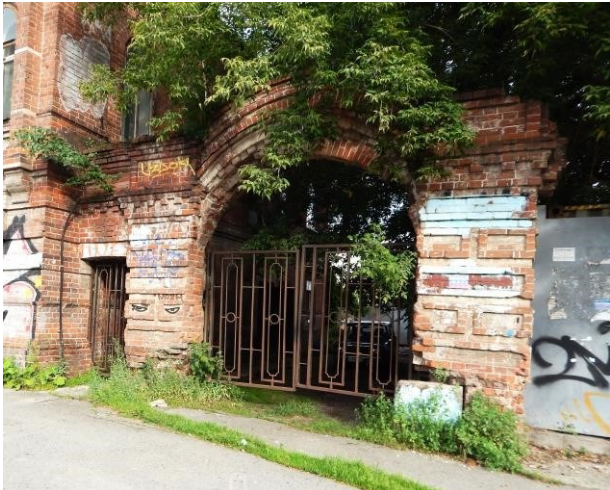
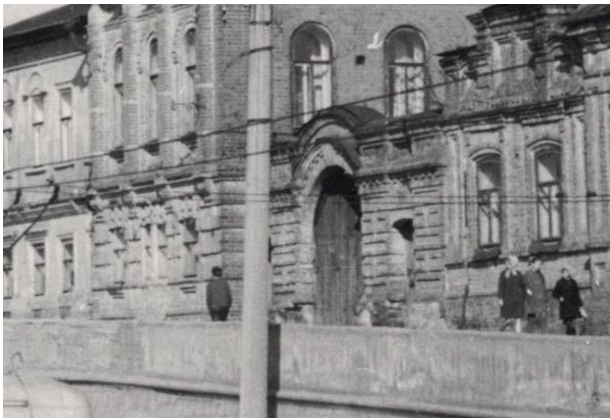
| Ворота | | |
|---|---|---|
| 2.2.17 | - кирпичные ворота с арочным завершением с двумя калитками (в режиме реставрации) | |

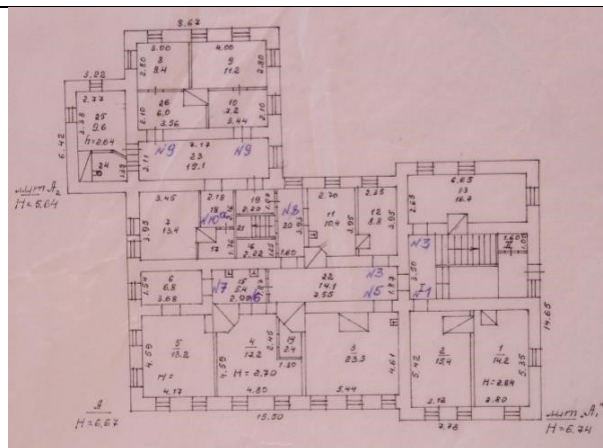
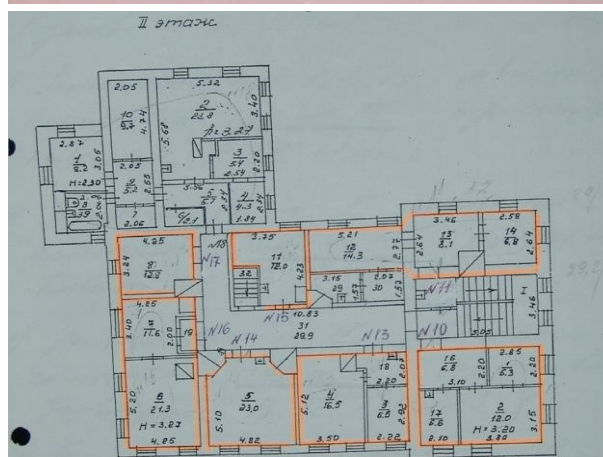
4.1

Планировочное решение –  
расположение капитальных  
стен, лестниц, проемов

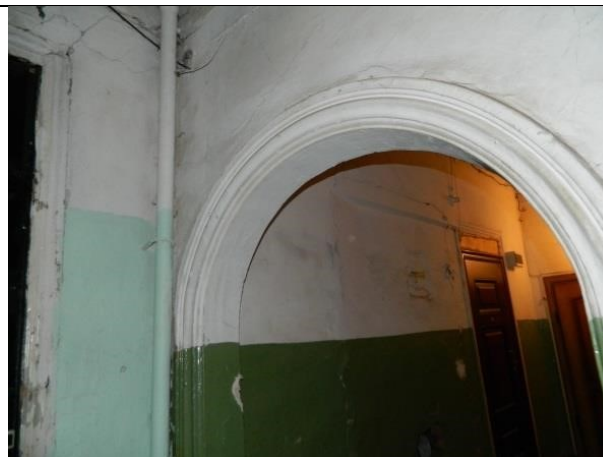
4.2

Арочные проемы в коридорах  
2го этажа (лит. А)

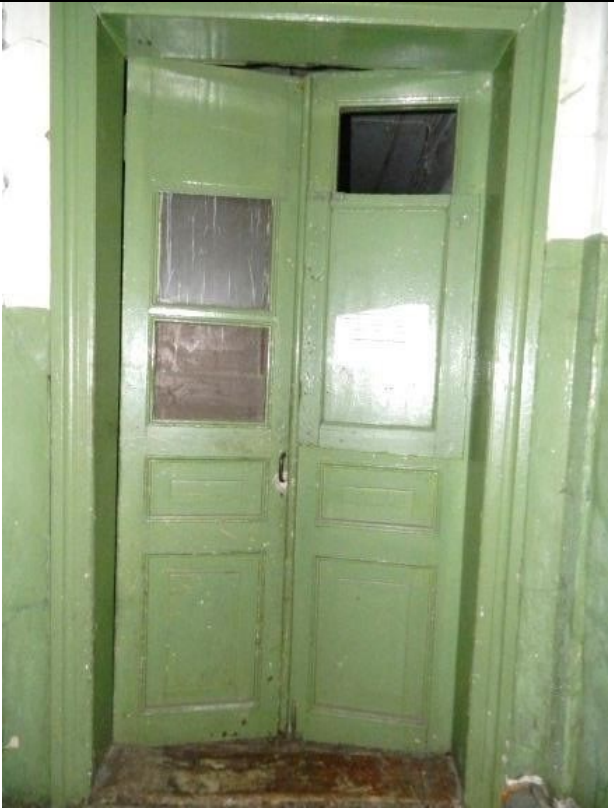
| 4.3 | Двупольные филенчатые двери | |

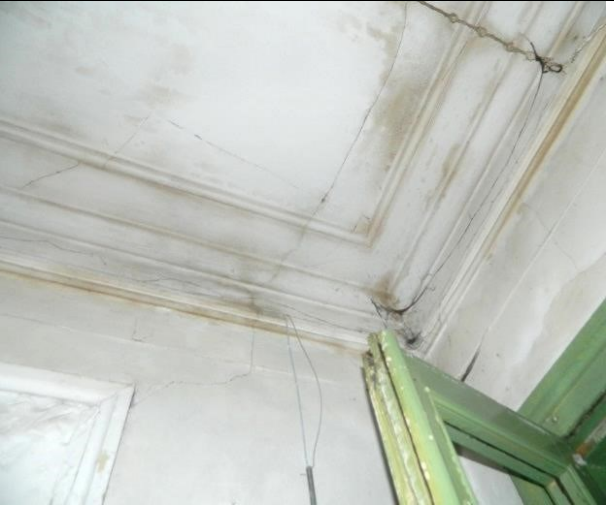
| 4.4 | Профилированные потолочные карнизы | |

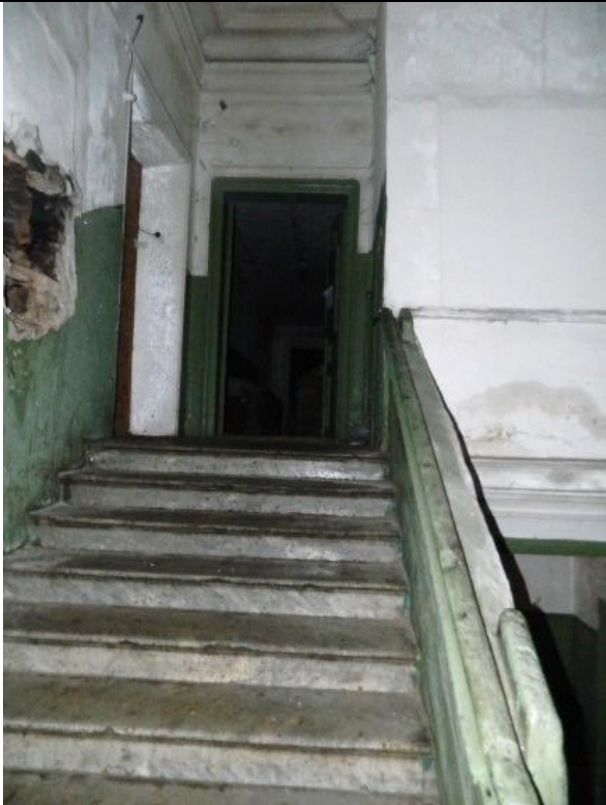
| 4.5 | <p>Парадная лестница<br/>с мраморными ступенями,<br/>деревянными перилами<br/>(лит. А1):</p> | |

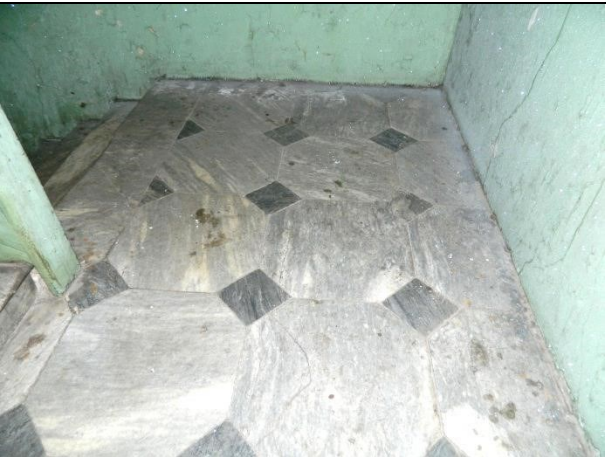
| 4.5.1 | <p>- мраморный пол лестничных<br/>площадок;</p> | |

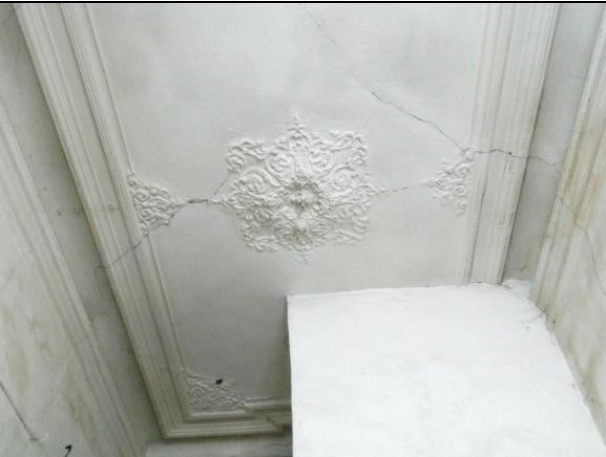
| 4.5.2 | <p>- потолочная розетка<br/>с растительным орнаментом;</p> | |

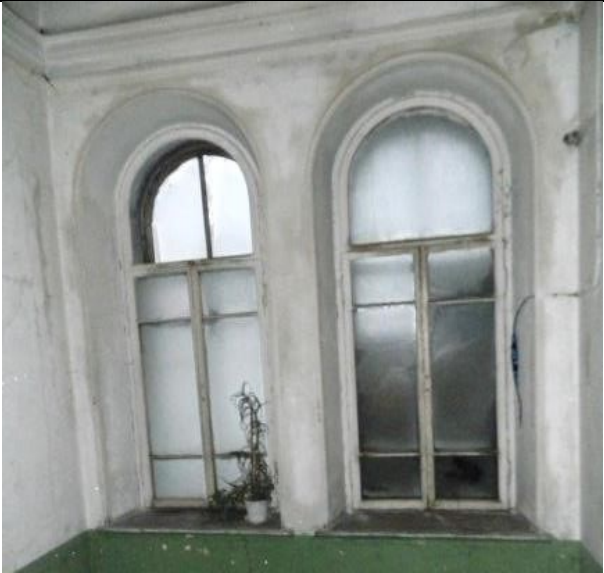
| 4.5.3 | - профилированные оконные наличники; | |

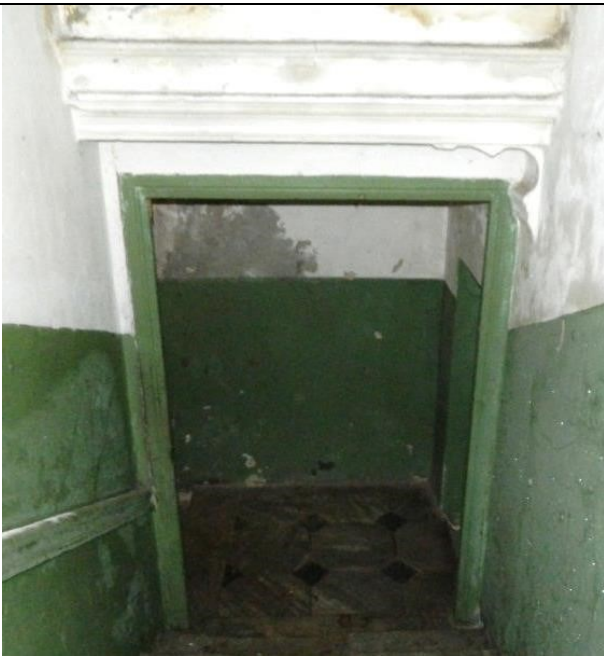
| 4.5.4 | - декоративное оформление (кронштейны) основания межэтажной площадки | |
